Cartografía,  
ilustraciones  
y figuras

## Secuencia 1

### La embocadura del Canal

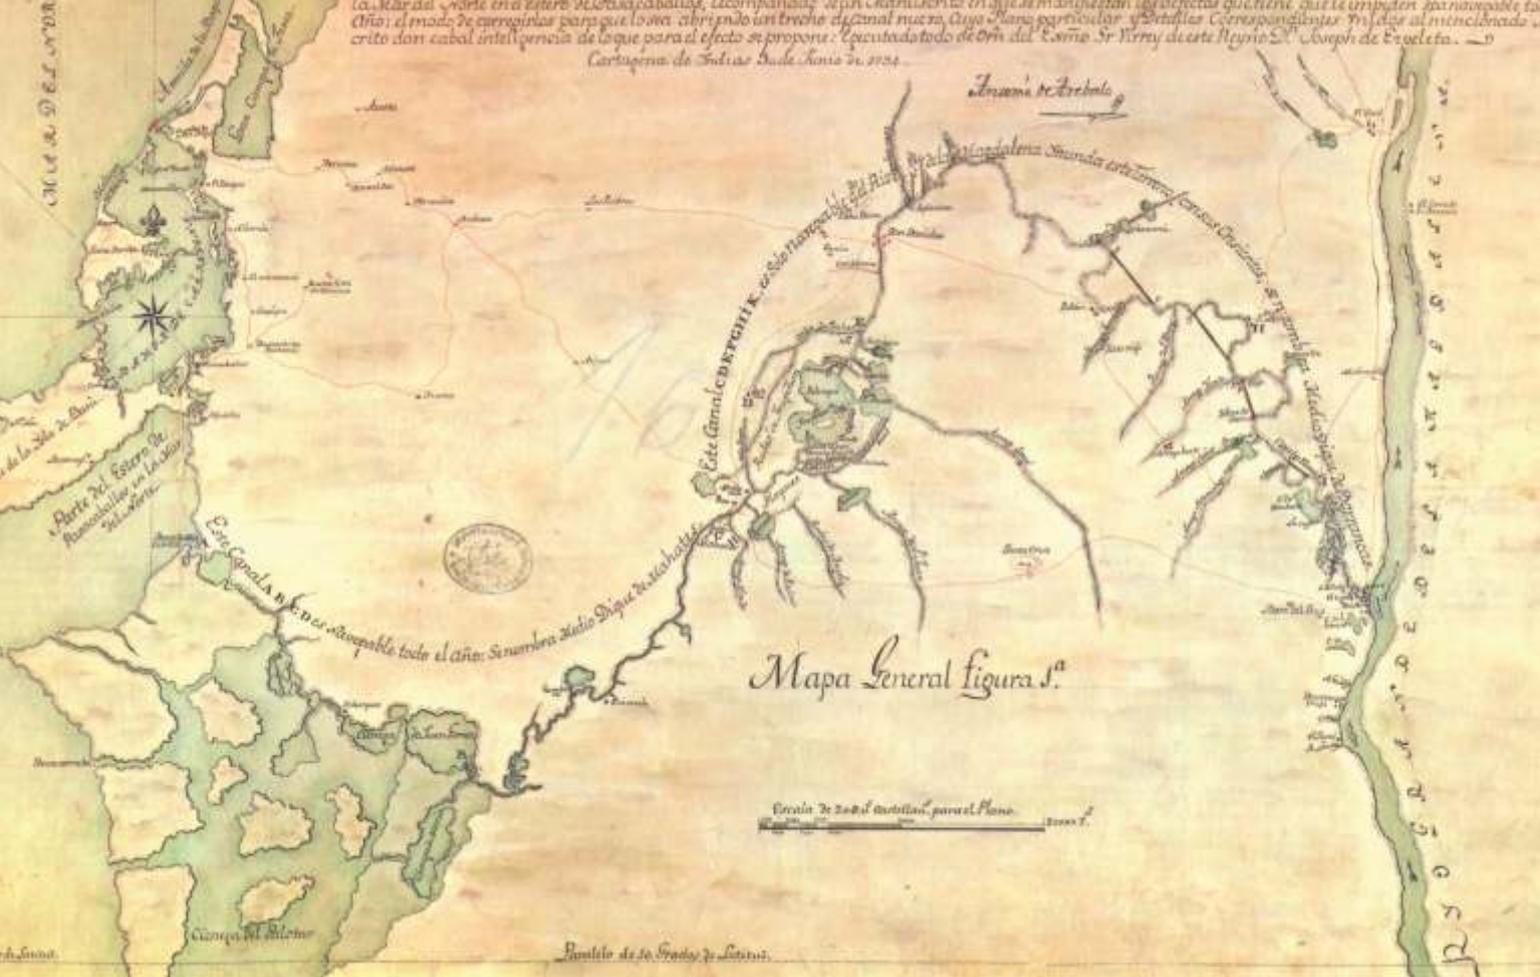
Figura 1.1.  
 El proyecto de Arévalo de 1794 incluía una esclusa en Barranca del Rey a la entrada del canal y numerosas rectificaciones que se identifican encima del círculo rojo a la derecha. El camino acuático - con forma de S acostada - parte de la boca de Matunilla en Barbacoas y cruza por el norte de Matuna para acortar recorridos. La leyenda de la S dice: "...es navegable todo el año: se nombra Medio Dique Mahates" y luego señala expresamente que la parte superior del camino acuático "...es solo navegable quando el Río de la Magdalena inunda este terreno con sus cresientes: se nombra Medio Dique de Barranca". El camino terrestre entre Mahates y las Barrancas de 29 kilómetros cruzaba por 6 arroyos; se recorría en bestias en unas 8 horas, con un descanso en Santa Cruz.  
 Fuente: Antonio de Arévalo, año 1794, número 94, Servicio Histórico Militar, Cartografía de Ultramar, Carpeta Cartográfica, Madrid, 1980.

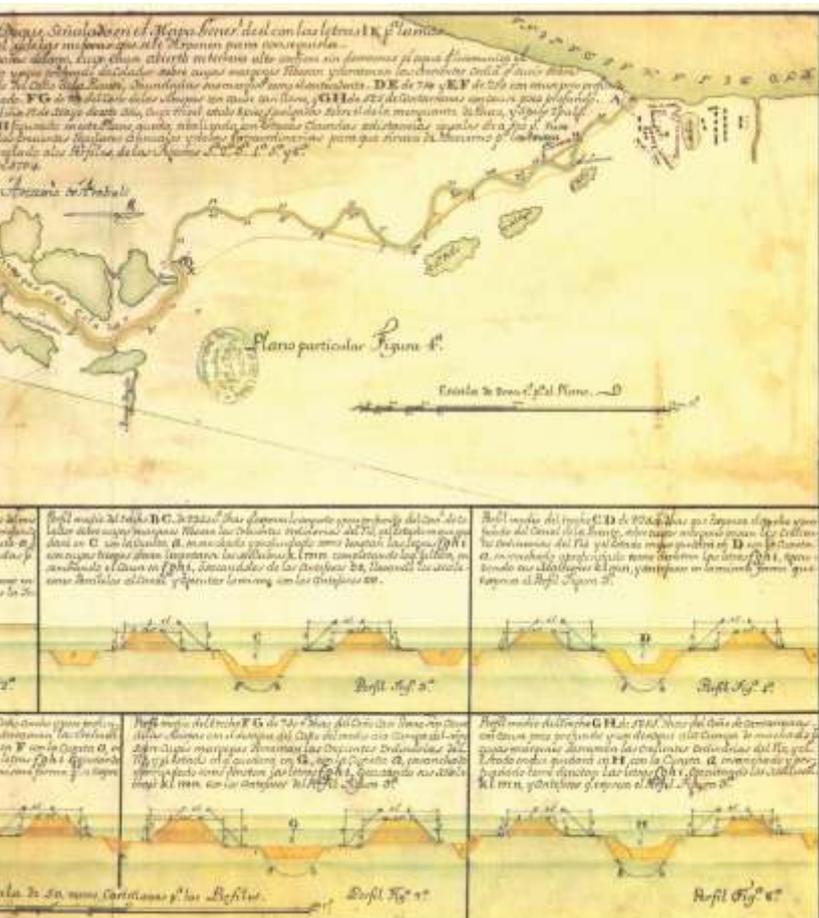
Figura 1.3. A la derecha, arriba del proyecto de ampliación de 4.000 a 9.550 varas de longitud, se distingue en línea sencilla el canal original de 1650 que atraviesa la playa del río, y a la izquierda, en línea resaltada, su proyecto de ampliación de 5.550 varas adicionales por zonas cenagosas hasta el centro de la propia ciénaga de Machado; abajo aparecen los perfiles de ocho secciones. El ancho de fondo especificado: 4 varas. Los colores que atraviesan los perfiles señalan los distintos niveles históricos del río; la línea punteada, lo que se debe excavar, para que el fondo del canal quedara 4 pies por debajo del nivel mínimo del Magdalena. Para entender el mapa, se debe colocar de manera casi vertical, porque el Norte está a la izquierda, señalado por la tenue línea que lo atraviesa en el centro. Fuente: Antonio de Arévalo, año 1794, Servicio Histórico Militar, op. cit., número 95.

Figura 1.4. George M. Totten, por encargo de la Cámara Provincial de Cartagena, construyó entre 1844 y 1850 un canal encajonado de 15 km de longitud por 15 metros de ancho y 2 de fondo, con una esclusa ("lock") en cada punta, cuya función era impedir la entrada de las arenas con las crecientes. Totten, por delegación de la Cámara Provincial de Cartagena, fundó a Calamar el 1º de enero de 1848 en el sitio de su campamento, 12 kilómetros al norte de Barranca Nueva, en el punto de la embocadura de su nuevo y recto canal, diseñado y construido "a la medida" para los nuevos vapores. Funcionó bien hasta 1852, cuando un desborde del río entró por Campo de la Cruz y destruyó la esclusa norte. Al sur del nuevo canal se aprecia el sinuoso "Old Dique" de 45.500 varas de largo, que había sido mantenido esporádicamente. Detalle: "Map of the Canal del Dique, New Granada, S. A., by George M. Totten, Esq., and drawn by John Cresson Trautwine, 1846," colección de la Biblioteca Luis Ángel Arango (BLAA), Bogotá, Colombia.

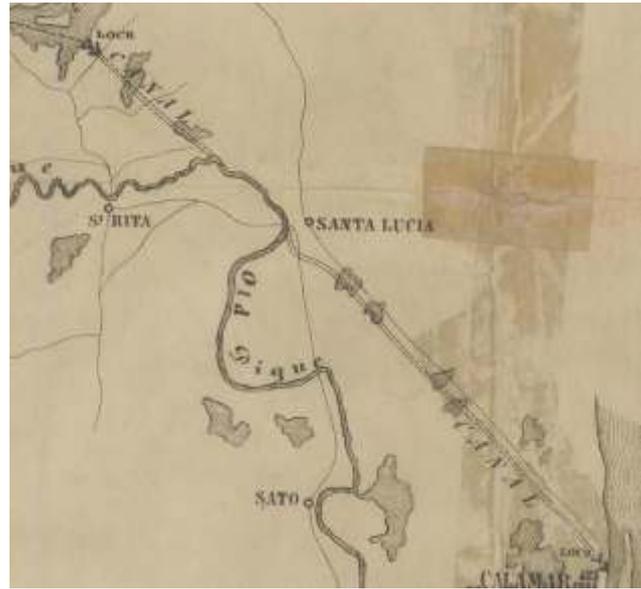
Figura 1.5. El diseño del ingeniero británico A. R. Terry contemplaba una esclusa en la embocadura, pero Núñez, entonces Presidente del Estado Soberano de Bolívar, decidió que se podía "prescindir de compuertas" para hacer un "canal a nivel", como el de Suez y como el que Ferdinand de Lesseps anunciaba que construiría en Panamá. La obra fue adelantada con excavadoras de cangilones a vapor, importadas de Nueva York, similares a las 300 que había utilizado de Lesseps para terminar a tiempo (en 1869) su "canal a nivel" de 168 kilómetros en uno de los

sitios más áridos del mundo (lo contrario de Colombia) entre el Mar Rojo y el Mediterráneo. El canal de Núñez se llenó de sedimentos en menos de cuatro años; su fracaso desde 1885 llevó a Núñez a contratar el estudio de W. Brandsma, y posteriormente a impulsar en 1889 la concesión por 50 años del Ferrocarril Cartagena-Calamar, que fue inaugurado en julio de 1894. Detalle: Mapa de A. R. Terry en 1872 con anotaciones de 1878, titulado: "The Dique Canal, United States of Colombia, S.A., by order of the Supreme Government". Colección Pablo Navas.

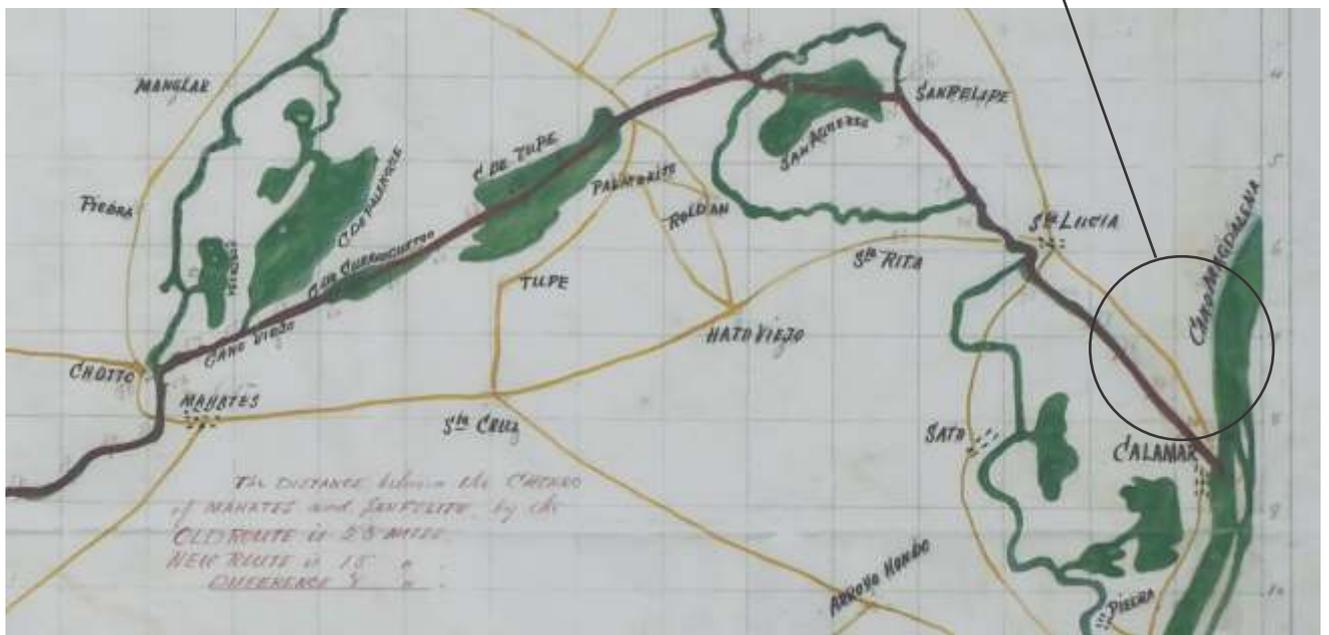
Figura 1.6. Brandsma propuso en 1887 un "Proyecto de la Canalización del Dique de Cartagena". Para evitar la entrada durante las crecientes de las arenas del río, diseñó tres esclusas. Se pre-fabricarían en Holanda, para ser instaladas en Calamar, Sanaguare y Mahates. proyectó además la construcción de dos derramaderos para expulsar lateralmente los sedimentos de la canalización después de las crecientes, y lograr así un adecuado mantenimiento de los tres niveles del canal confinado. Para impedir que la esclusa de Sanaguare corriera la misma suerte de la segunda de Totten, propuso construir una "pesquera" (muro) para atajar las crecientes que entraban por los caños de Campo de la Cruz. A la derecha, abajo, se destaca su diseño para una nueva embocadura en Calamar, para disminuir la entrada de las famosas arenas. El presupuesto de las obras clásicas holandesas para impedir la entrada de sedimentos superó las posibilidades presupuestales de los gobiernos nacionales y locales. Mapa: Proyecto para la Canalización del Dique de Cartagena, del Ingeniero Hidráulico Willem Brandsma Joh. Zn., Ingeniero del polder "Prins Alexander" en Holanda y Miembro del Instituto real de los Ingenieros Neerlandeses, impreso en Kralingen, Holanda, 1887, última página.

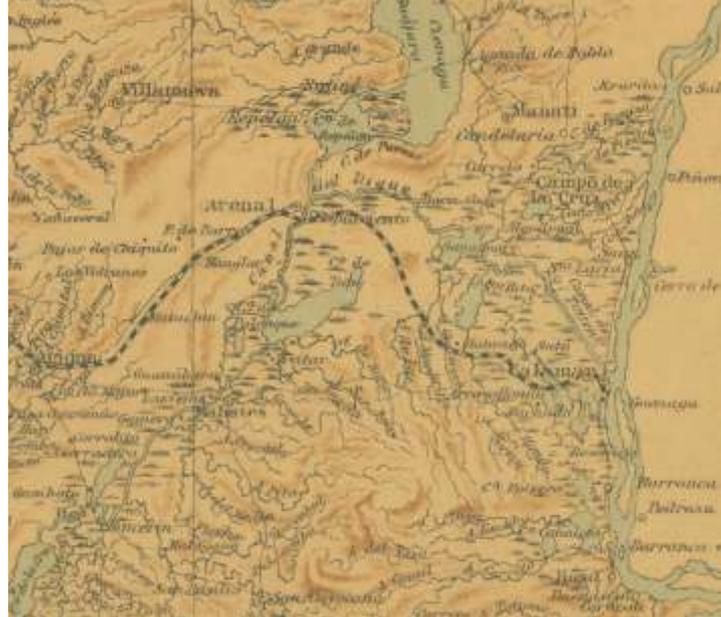
Figura 1.7. A finales del siglo XIX quedaba como único recuerdo del Dique para vapores el "Canal de Totten" en la embocadura por Calamar. Se aprecian los últimos kilómetros del Ferrocarril Cartagena-Calamar, la solución definitiva del Gobierno de Rafael Núñez para comunicar al puerto de Cartagena con el río Magdalena. Con el tren se inició la recuperación económica y demográfica de Cartagena. Detalle del mapa del Departamento de Bolívar de Frederick A. A. Simons, miembro de la Royal Geographical Society de Londres, 1895, colección de la BLAA.

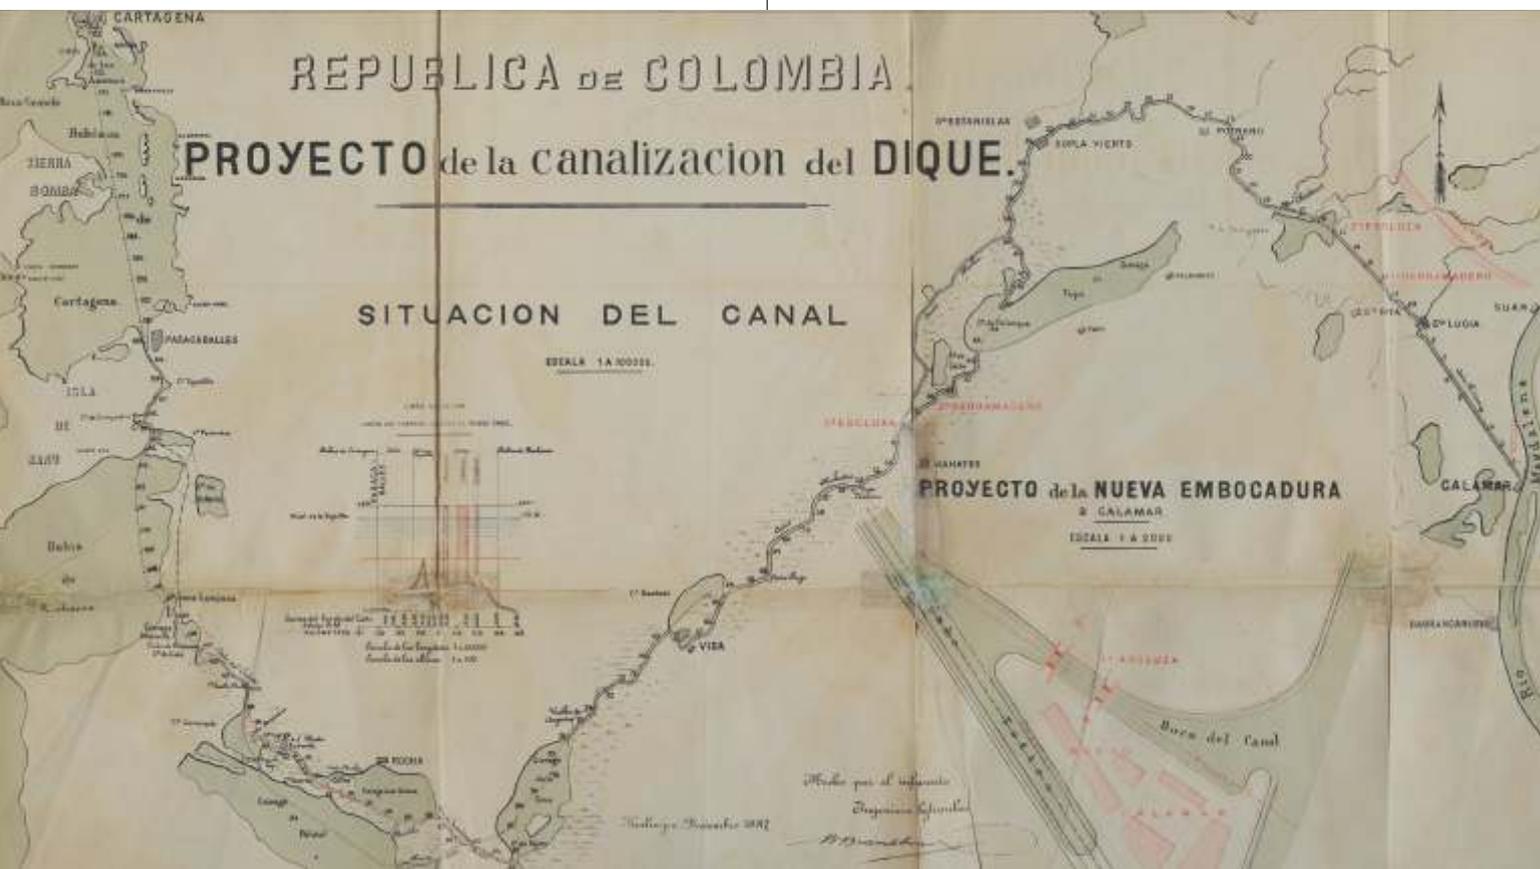
Figura 1.8. Google Earth (2013). La actual embocadura del actual canal tiene más de 100 metros de ancho, contra las 4 varas que tenía la de 1650, que estaba "corriente" solo cuando el río se crecía. Esta secuencia de imágenes de la evolución de la embocadura muestra como el viejo Dique para champanes se convirtió, primero, en el canal de Totten de 1850 para vapores, y en los 61 años entre 1923 y 1984, en el canal Calamar-Mamonal, construido "a la medida" de los grandes convoyes actuales. En consecuencia, su caudal máximo se incrementó entre 1930 y hoy, de 50 a más 1.200 metros cúbicos por segundo. Fuente: 9. Imagen satelital de la embocadura del Dique por Calamar, Google Earth, 2013.

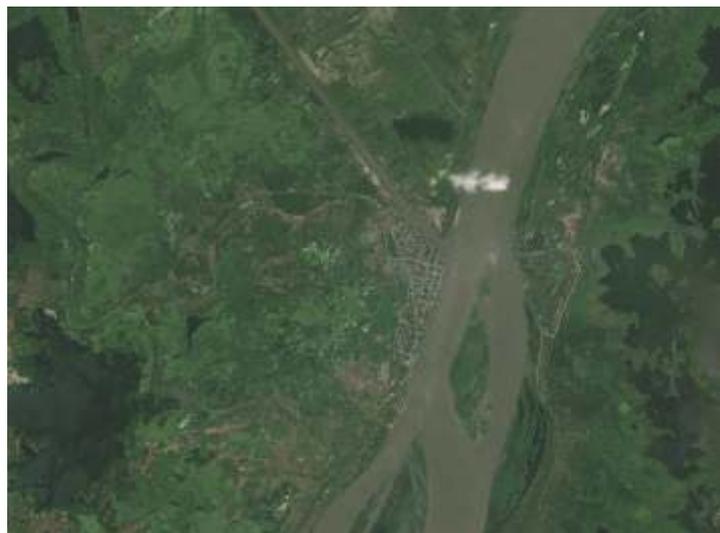
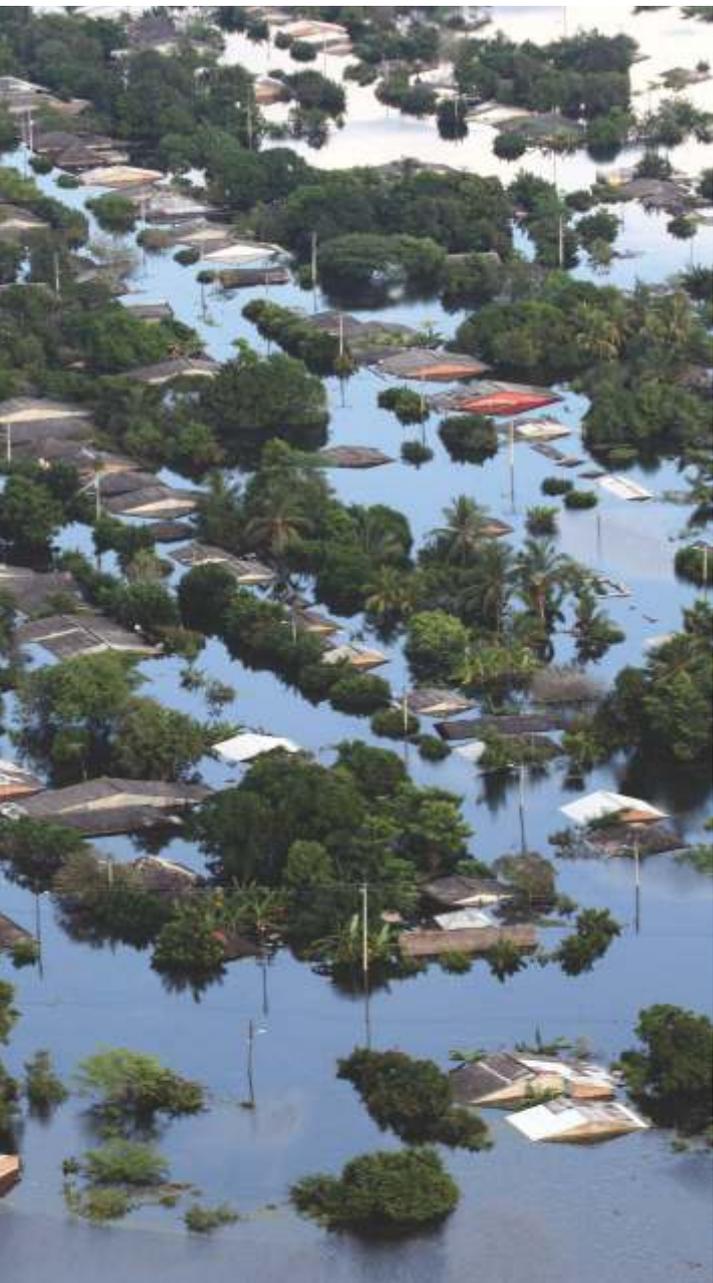
Figura 1.9 En 1984 la fuerza del caudal rompió el muro norte del canal por Santa Lucía e inundó el sur del Atlántico, pero el boquete fue reparado rápidamente por las máquinas de los contratistas que recién habían terminado la ampliación de la embocadura del canal. Nuevamente el 30 de noviembre de 2010 se presentó otra gran creciente del río, la famosa "ola invernal". Abrió un gran boquete que siguió creciendo ante la mirada impotente de las autoridades, permitiendo la entrada de 1.400 metros cúbicos por segundo, mientras que el canal llevaba hacia el oeste otros 1.300, que salieron directamente a las bahías de Barbacoas (afectando así al PNN Corales del Rosario) y al puerto de Mamonal. Así, la nueva embocadura construida en 1984 en Calamar, hoy con más de 100 metros de ancho, permitió la entrada de 2.700 metros cúbicos por segundo, causó el desastre ambiental del sur del Atlántico y un dramático crecimiento de los deltas de Correa, Matunilla, Lequerica y Pasacaballos, cuyas aguas impactaron severamente a los corales del PNN Corales del Rosario. Fotografía de la inundación del sur del Departamento del Atlántico, diciembre de 2010, cortesía de EL UNIVERSAL.

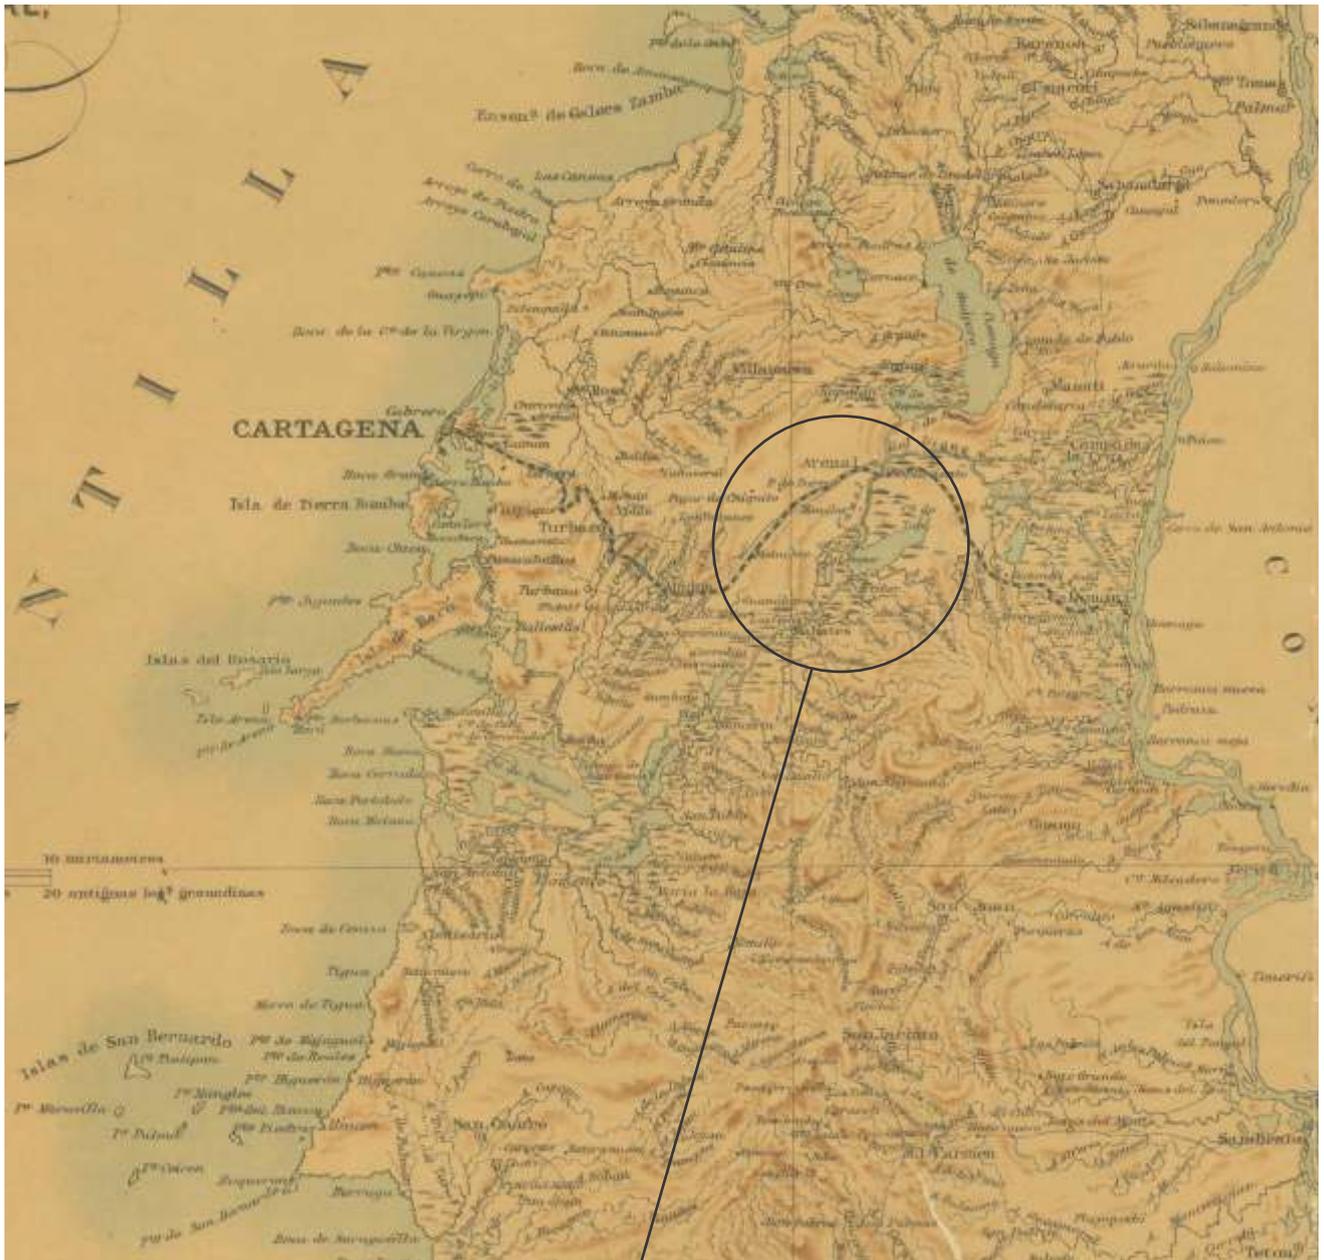
Figura 2.3 Simons, 1895: Se aprecia el Ferrocarril Cartagena-Calamar, que pasa entre Arjona y San Estanislao por el borde del manglar. Las ciénagas de Matuna y de la Cruz tenían calado suficiente para que remolcadores de mar entraran con planchones en 1906 y 1907, transportando hasta Sincerín la enorme maquinaria importada de Glasgow para el Ingenio Central Colombia. En 1910 el periodista bogotano Rufino Cuervo Márquez describió sus instalaciones; menciona que en su puerto vio varias goletas, embarcaciones a vela netamente oceánicas de dos mástiles que calaban por lo menos seis pies. Ese puerto era mantenido con una draga de propiedad de la

Colombia Sugar Company. Las goletas, seguramente sanandresanas, estarían allí para cargar sacos de azúcar para el Archipiélago y para comercializar en Centroamérica. Si las goletas podían llegar hasta el puerto de Sincerín en 1910, es de suponer que aún para esa fecha la ciénaga de Matuna, entrando por donde hoy está Boca Cerrada, como reportaron Antonio del Real en 1872 y P.L. Bell en 1921, era profunda y todavía salada y libre de sedimentos. Las obras de la Foundation Company entre 1923 y 1930 iniciaron su destrucción. Detalle del mapa de Frederick A. A. Simons, 1895, BLAA, Bogotá.

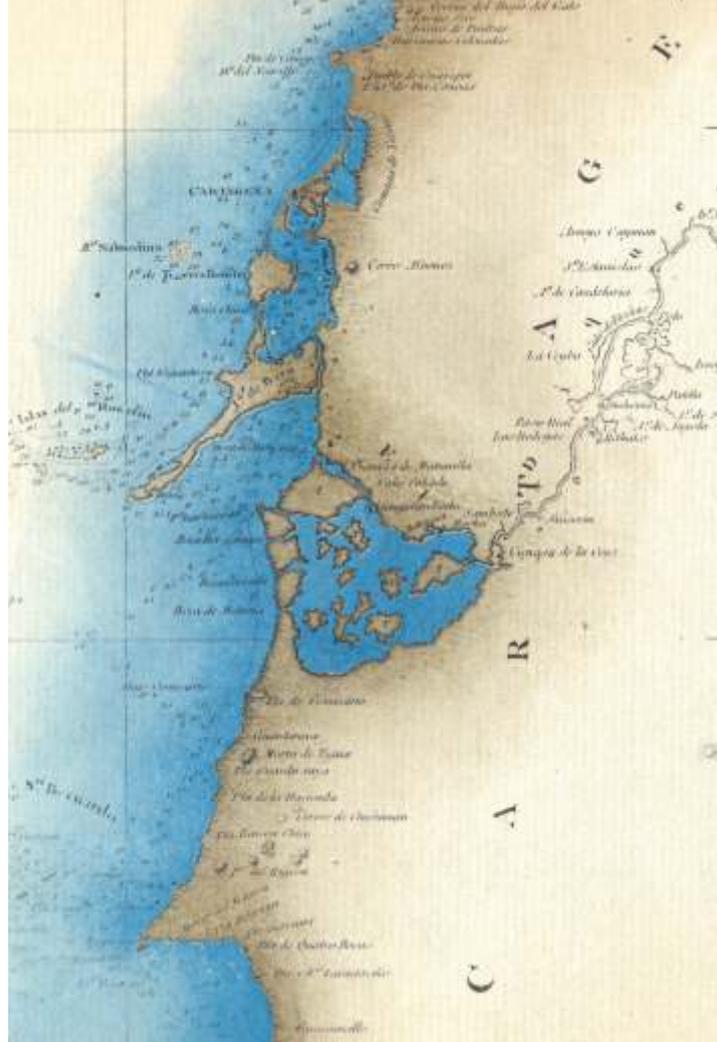
Figura 3.1. Fidalgo, 1817: Segmento del mapa costero Atrato-Magdalena de Francisco Fidalgo; en el centro, la gran ciénaga de Matuna. Se compara el mapa publicado en Madrid en 1817, con una imagen satelital Spot de 1988. No se requiere más explicación. Detalle del mapa del litoral de Cartagena entre los ríos Atrato y Magdalena del Cartógrafo Joaquín Francisco Fidalgo, Madrid, 1817, publicado en el Atlas de mapas antiguos de Colombia de los siglos XVI a XIX, Litografía Arco, Bogotá, 1997.

Figura 3.2. Satélite SPOT, 1988: Sedimentación y fragmentación de la ciénaga de Matuna. La comparación de estos dos documentos visuales muestra un gran desastre ambiental y social que se inició con los dragados de ampliación y rectificación entre 1923 y 1930, 1951-1952 y 1981-1984, siendo la última igual en metros cúbicos movidos a las primeras dos sumadas. Pero el mantenimiento anual para preservar la navegación desde 1984, exige dragar 1.200.000 metros cúbicos todos los años, a un costo de \$12.296.000.000, también anuales. Imagen del satélite SPOT, de Desde el Satélite, CAF,1995.

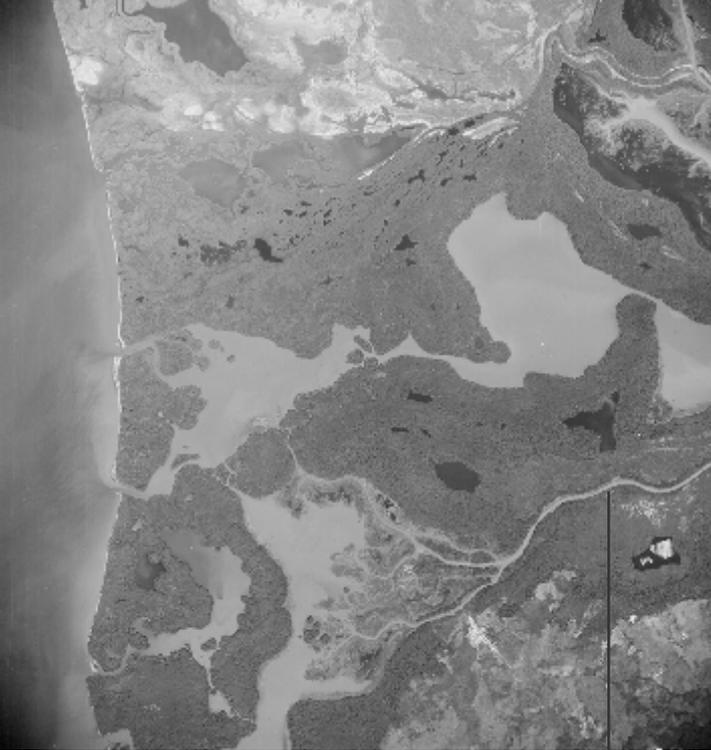
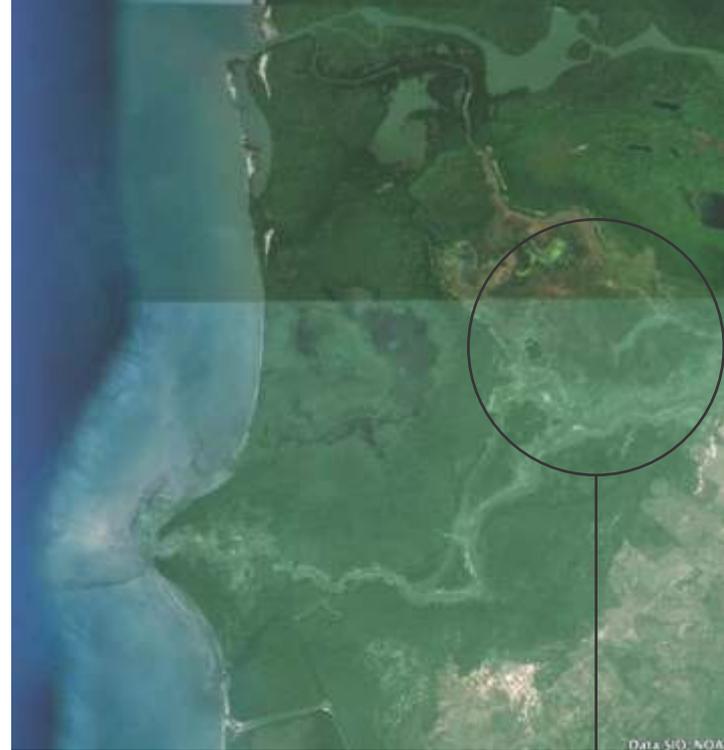
Figura 3.3. IGAC, 1954: Sedimentación de la ciénaga de Labarcés. La foto muestra cómo el caño de Correa rellena la Ciénaga a través de pequeños caños, que forman un típico abanico sedimentario deltaico. Muestra también el proceso de sedimentación y eventual destrucción de una de las pequeñas ciénagas al oeste, la de Labarcés, mediante la comparación de fotos aéreas del IGAC. A lo largo de la historia del Canal, se han invertido cuantiosas sumas de dinero para dragarlo, actividad que ha causado la destrucción de ciénagas y la colmatación de la estratégica ciénaga de Matuna. Impresionado por la fallida inversión del canal de Totten, Tomas Cipriano de Mosquera había sentenciado: "...el Dique es tumba de tanto dinero...". Fotografía aérea IGAC, vuelo M-18-1563; 1954.

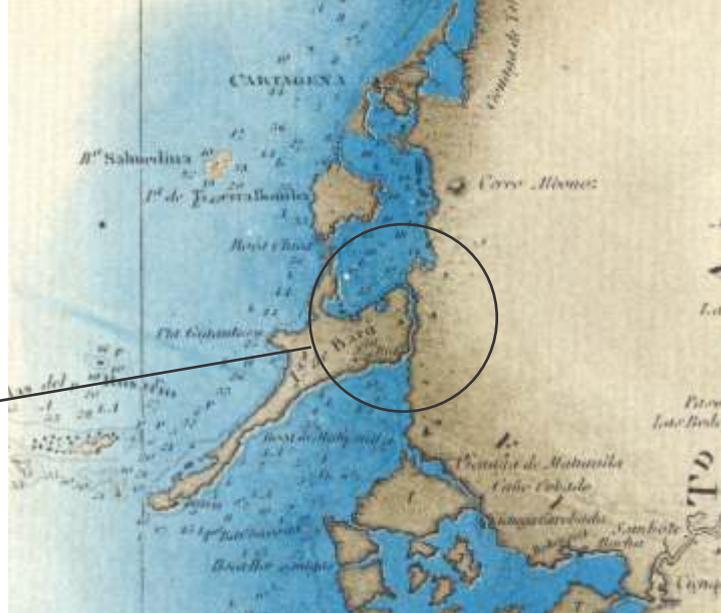
Figura 4.3. Fidalgo, 1817. Se destaca el Estero de Pasacaballos y la Isla de Barú. A la derecha señalamos también el “Caño Cobado”, que fue parte de las obras del Dique original de 1650. Según el ingeniero Juan de Somovilla y Tejada, lo hicieron “arrancando raíces de mangle”, en una extensión de 2.100 varas por un ancho de 11 varas. Su profundidad natural era de 4 varas. Detalle del mapa de Fidalgo, Atlas, op. cit, 1997.

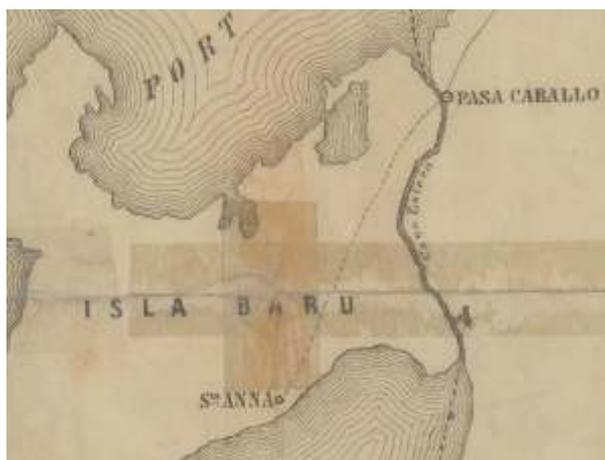
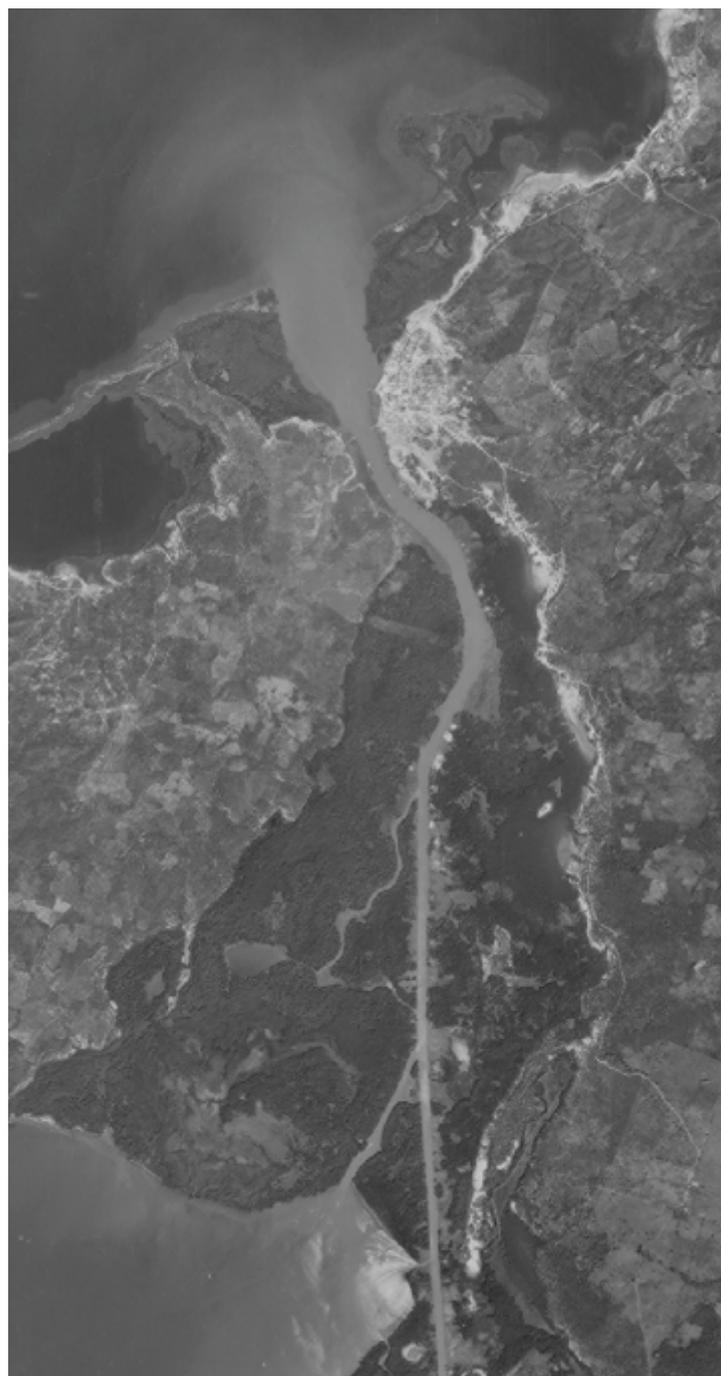
Figura 4.4. John Cresson Trautwine, 1844-1850. El Estero de Pasacaballos. Al oeste, la Isla de Barú y la población de Santa Ana. Detalle del mapa de Totten y Trautwine, BLAA virtual.

Figura 4.5. IGAC, 1954. El Estero de Pasacaballos, cuya salida hacia Barbacoas se sedimentó entre 1952 y 1958. A la izquierda de la canalización de Paricuica (de 1934) se distingue el Estero, ya muy sedimentado y reducido por los aportes del canal. El Dique había sido ampliado, rectificado y encajonado hasta Pasacaballos entre 1951 y 1952, cuando por vez primera llegaron las aguas del río Magdalena a la bahía de Cartagena. El costo social de su cierre para las comunidades de pescadores de Pasacaballos, Santa Ana y Barú es inestimable. Fotografía aérea IGAC, vuelo M-18-159, 1954.

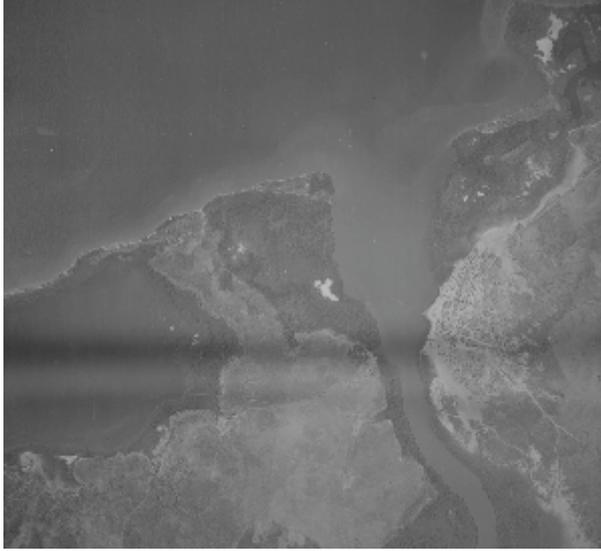
Figura 5.1. IGAC, 1950. Nótese que en 1950, antes de las obras de rectificación, ampliación y encajonamiento, el estero no tenía corriente hasta la bahía de Cartagena; no había por lo tanto pluma sedimentaria. En la foto se destacan el amplio embudo del Estero y Pasacaballos, todavía sobre la bahía de Cartagena. Lo mismo que Bocachica, Caño de Loro y Ceballos, Pasacaballos vivía del transporte de cabotaje, de la pesca y de la recolección de ostiones, en ese entonces muy abundantes en el Estero. Fotografía aérea IGAC, vuelo C-541-438, 1950.

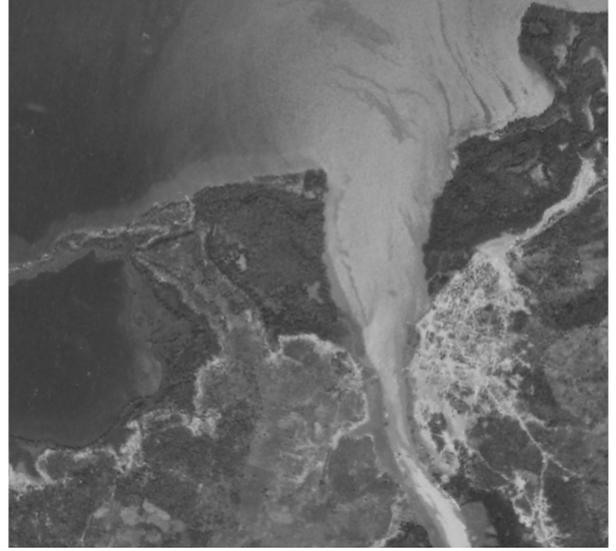
Figura 5.2. Se inicia la destrucción de una bahía coralina: foto aérea IGAC de 1954 de la desembocadura del canal, ya con pluma sedimentaria, dos años después de dragado. La Junta de Conservación del Dique se asustó por los dramáticos efectos sobre las aguas cristalinas de la bahía. Comenzó a planear la construcción de un caño desde el canal hacia la ciénaga de Matunilla, para "repartir" con Barbacoas los finos en suspensión que aportaban las aguas del río Magdalena al canal. Fotografía aérea IGAC, vuelo M-18-1558, 1954.

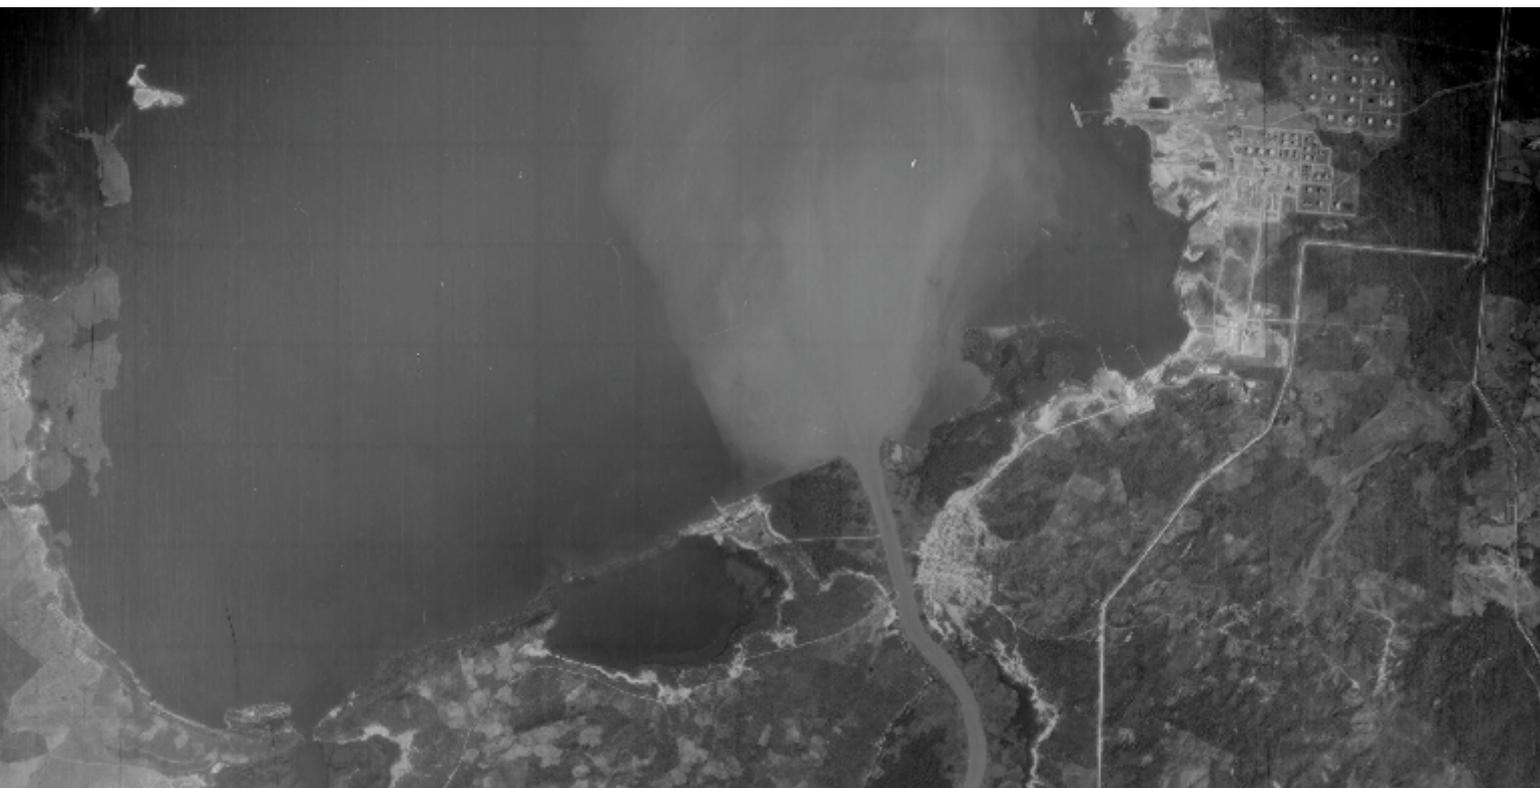
Figura 5.3. Foto aérea del IGAC de 1974 de la desembocadura del canal, con fuerte sedimentación de la margen oriental. Pasacaballos se aleja de la bahía de Cartagena. A la derecha la refinería de INTERCOL. La pluma sedimentaria aumentó

por la permanente rectificación del canal, que pasó de tener 93 curvas en 1952 a 68 en 1973 (Informe de la Misión Técnica Colombia-Holanda (MITCH), tomo III, página 305). Fotografía aérea IGAC, vuelo M-1444-47277, 1974.

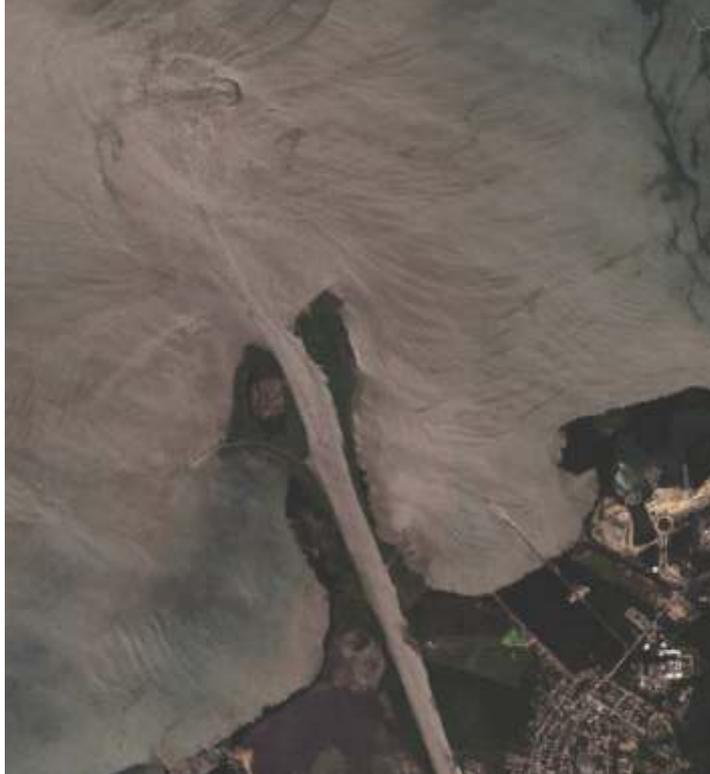
Figura 5.4. Google Earth, 2009: un delta de tres kilómetros desde Pasacaballos. A la derecha, el muelle de Bavaria y la Zona Franca. Fuente: Google Earth, 2009.

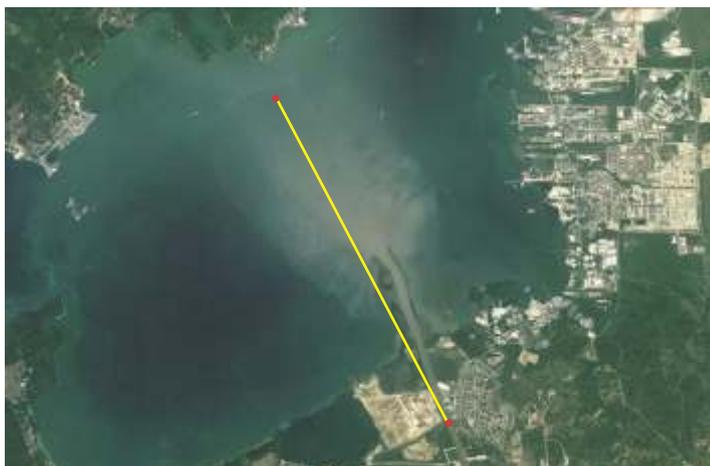
Figura 5.5. Google Earth, 2013. Crecimiento del delta y la sedimentación. Se puede apreciar la situación actual de Pasacaballos, en comparación con la figura 5.1. Durante la famosa "ola invernal" de 2010-2011, el crecimiento del delta fue de 250 metros. La línea amarilla mide 6,14 kilómetros. Fuente: Google Earth, 2013.

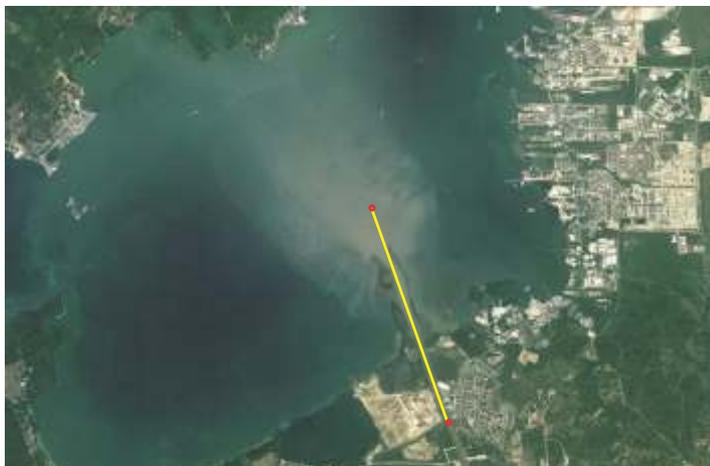
Figura 5.6. La longitud del delta de Pasacaballos es de 3,62 kilómetros, ya superior a la mitad de la distancia entre los bajos frente a Caño de Loro y Pasacaballos. A la derecha se observan las instalaciones de REFICAR. Desde hace más de veinte años se realizan dragados de mantenimiento para remoción de sedimentos aportados por el canal a la costa de Mamonal, Los costos de mantenimiento del canal navegable tanto en Calamar como en la bahía superan los 12 mil millones, pero los costos de los daños ambientales a ciénagas, bahías y arrecifes coralinos son mucho más difíciles de calcular. Fuente: Google Earth, 2013.

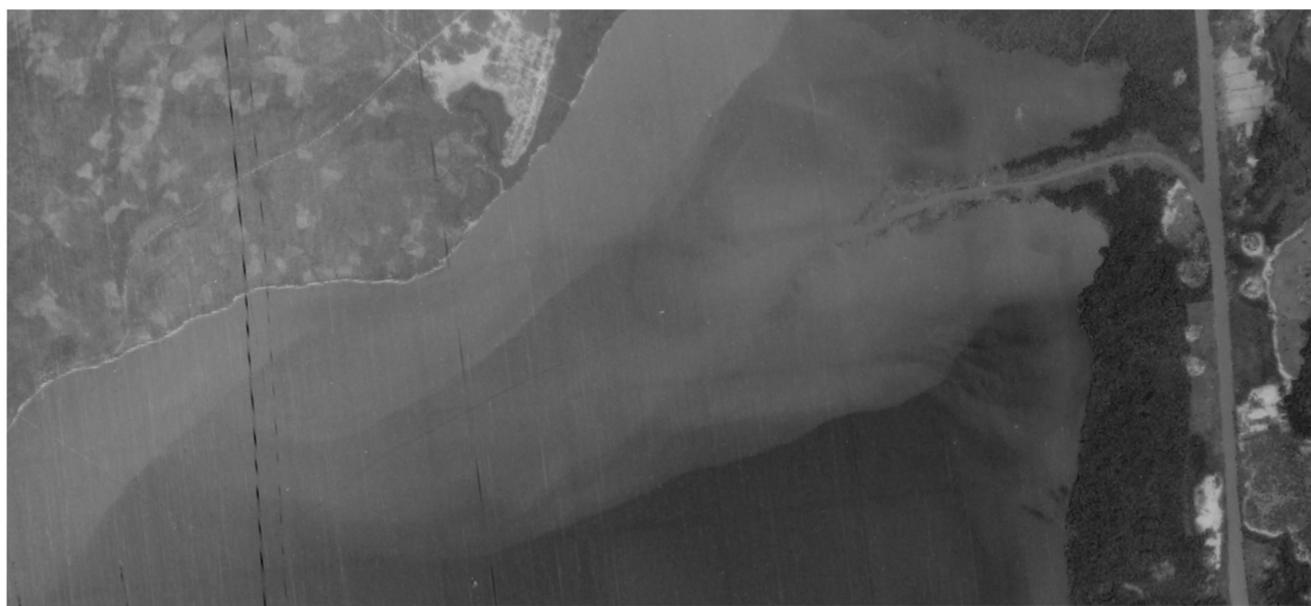
Figuras 6.1. y 6.2. El crecimiento del delta de Lequerica entre 1961 y 2013 fue de 4.800 metros. Fotografía aéreas IGAC, vuelo M-1444-47276, 1974, y Google Earth 2012.

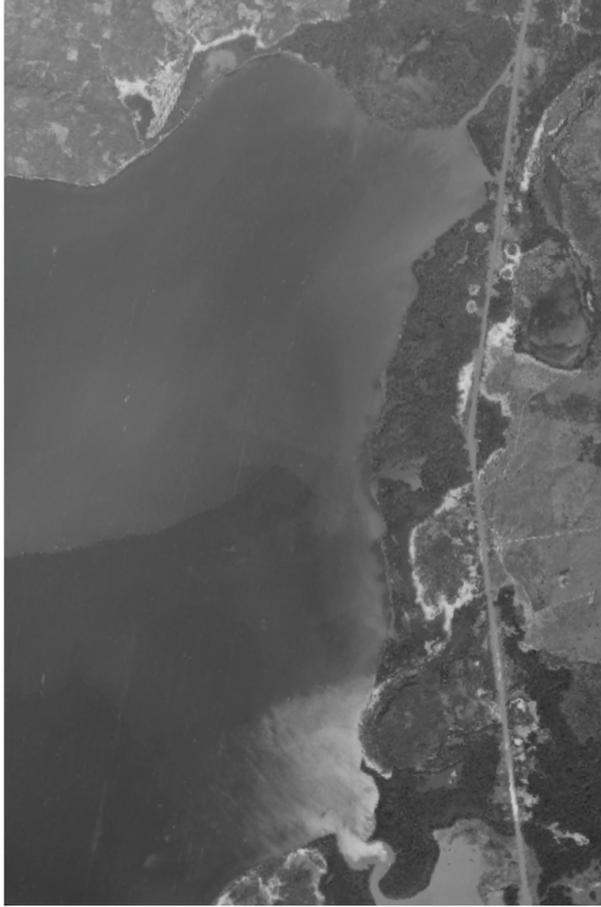
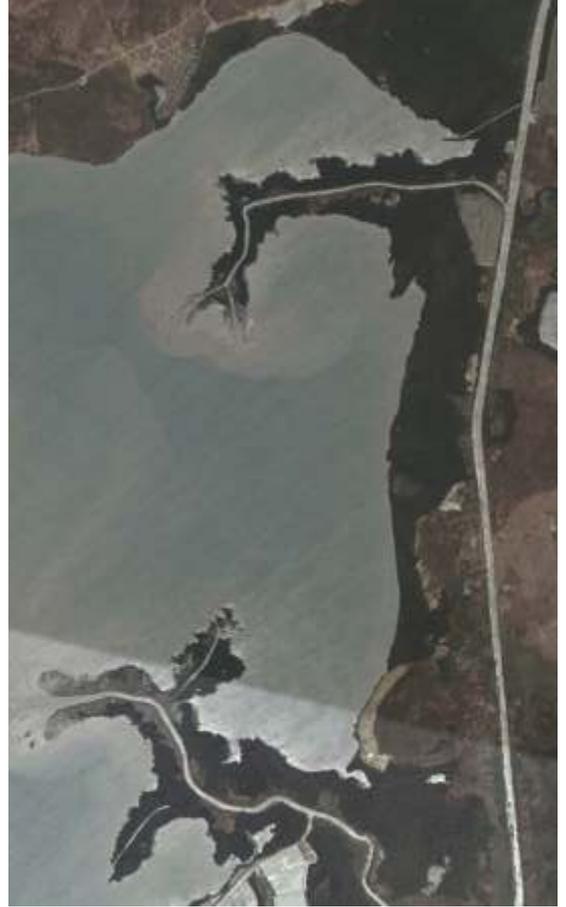
Figura 6.3 y 6.4. Comparamos la foto aérea del IGAC de 1954 a la izquierda, con una imagen de Google Earth de 2005 a la derecha. La foto de 1954 muestra la costa oriental de Barbacoas antes de la construcción de las salidas de Matunilla (1958) y Lequerica (1961). La ciénaga de Matunilla, que aparece en la foto de 1954, sufrió un proceso de sedimentación muy rápido. Es

una prueba más de lo que le sucede a los cuerpos de agua cuando reciben aportes del río Magdalena: desaparecen por colmatación. En la imagen satelital de 2005 se pueden apreciar los crecimientos de las salidas por Matunilla y por Lequerica. Fotografías aéreas del IGAC de 1954 vuelo XXXXX con imágenes satelitales de Google Earth de 2005.
