Cartografía,  
ilustraciones  
y figuras

## Secuencia 1

### La embocadura del Canal

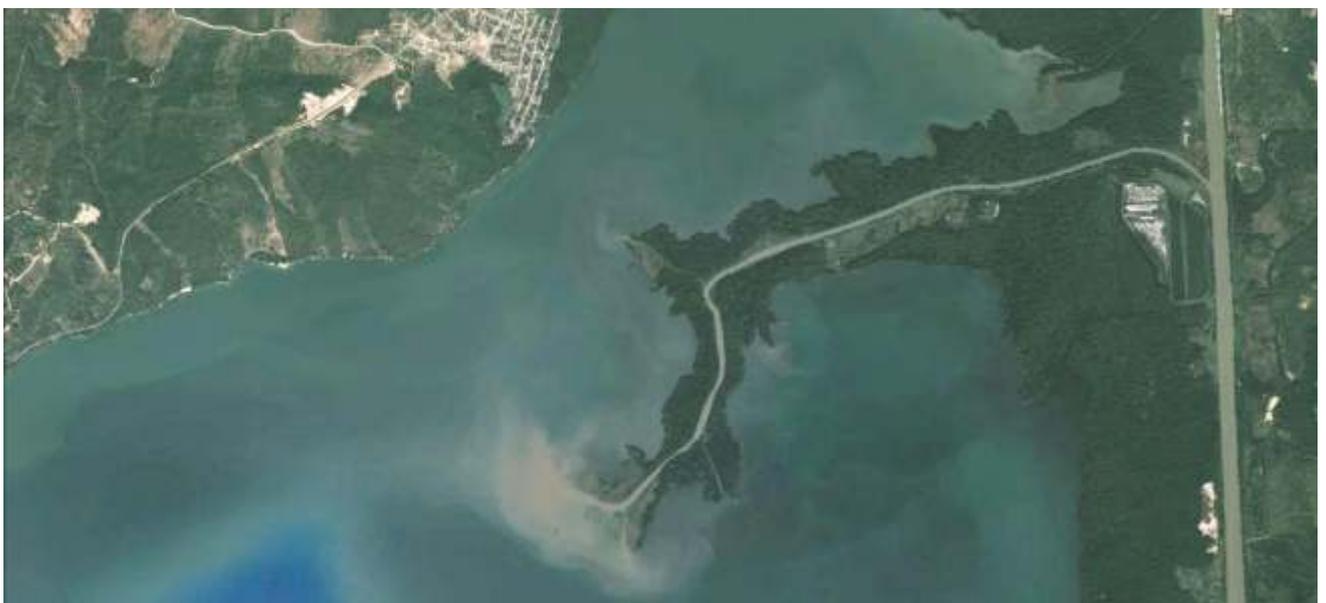
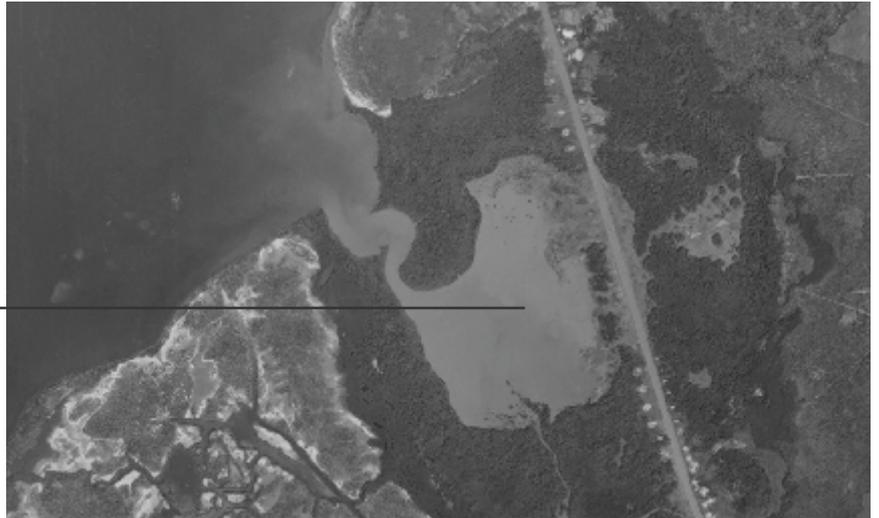
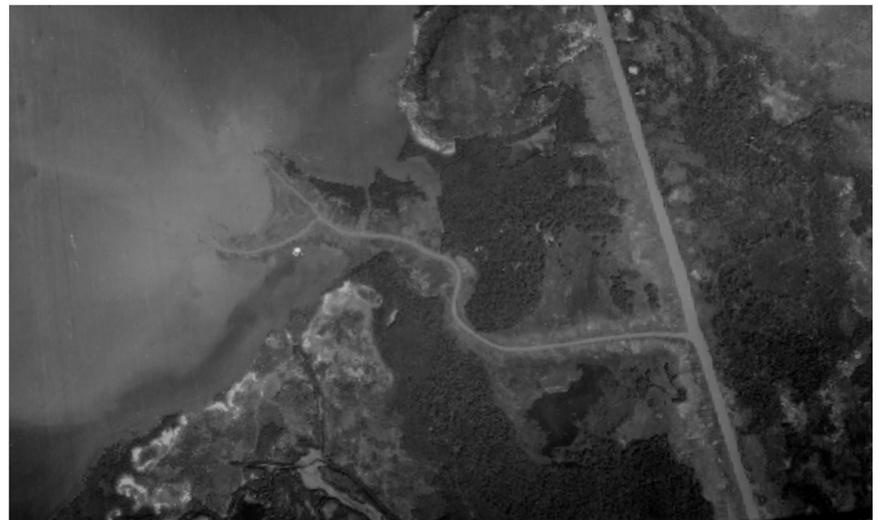
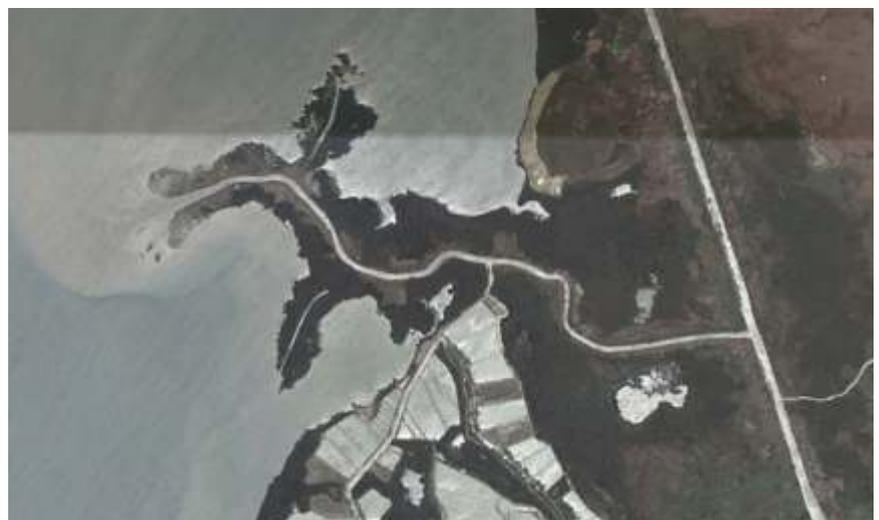
Figuras 6.5., 6.6 y 6.7. El crecimiento del delta del caño Matunilla desde 1958 hasta 2013 fue de 7.000 metros. Pero la colmatación de la ciénaga de Matunilla es todavía más dramática; quedan solo dos charcos totalmente desconectados de los demás cuerpos de agua. Dos fotografías aéreas vuelo M-18-1561 de 1954 y vuelo M-1444-47276 de 1974, , respectivamente, comparadas una imagen satelital de Google Earth de 2005, abajo.

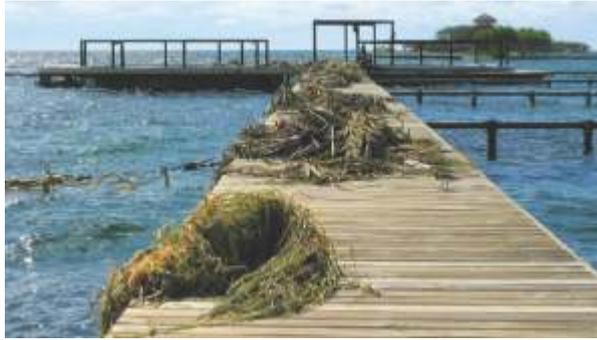
Figura 7.1. OCEANARIO, 2011: Muelle del Oceanario cubierto por tarullas luego de la ola invernal. Fotografías del Oceanario, presentadas en la Cámara de Comercio de Cartagena en septiembre de 2011 por el biólogo marino, Dr. Jaime Rojas.

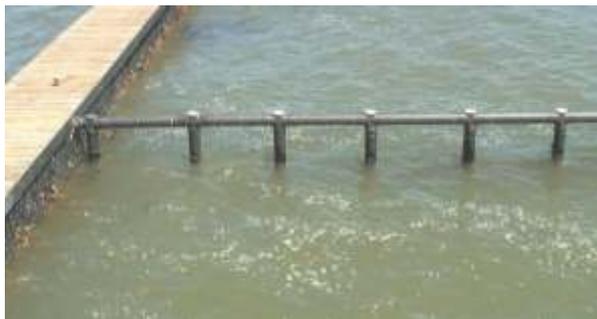
Figura 7.2. OCEANARIO, 2011: Turbidez en las Islas del Rosario debido a la presencia de agua sucia del Canal. Foto: Jaime Rojas.

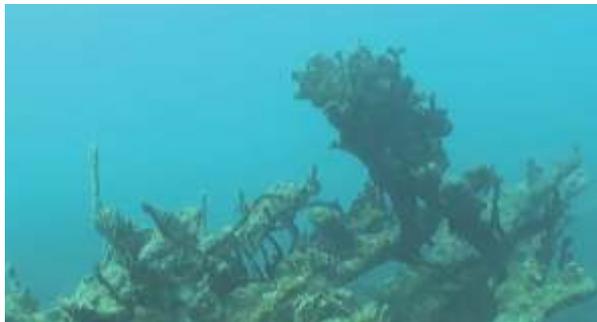
Figura 7.3. OCEANARIO, 2011: La baja salinidad y la turbidez ocasionan la muerte de los corales; perjudican su reproducción, impiden su crecimiento y los asfixian. Foto: Jaime Rojas.

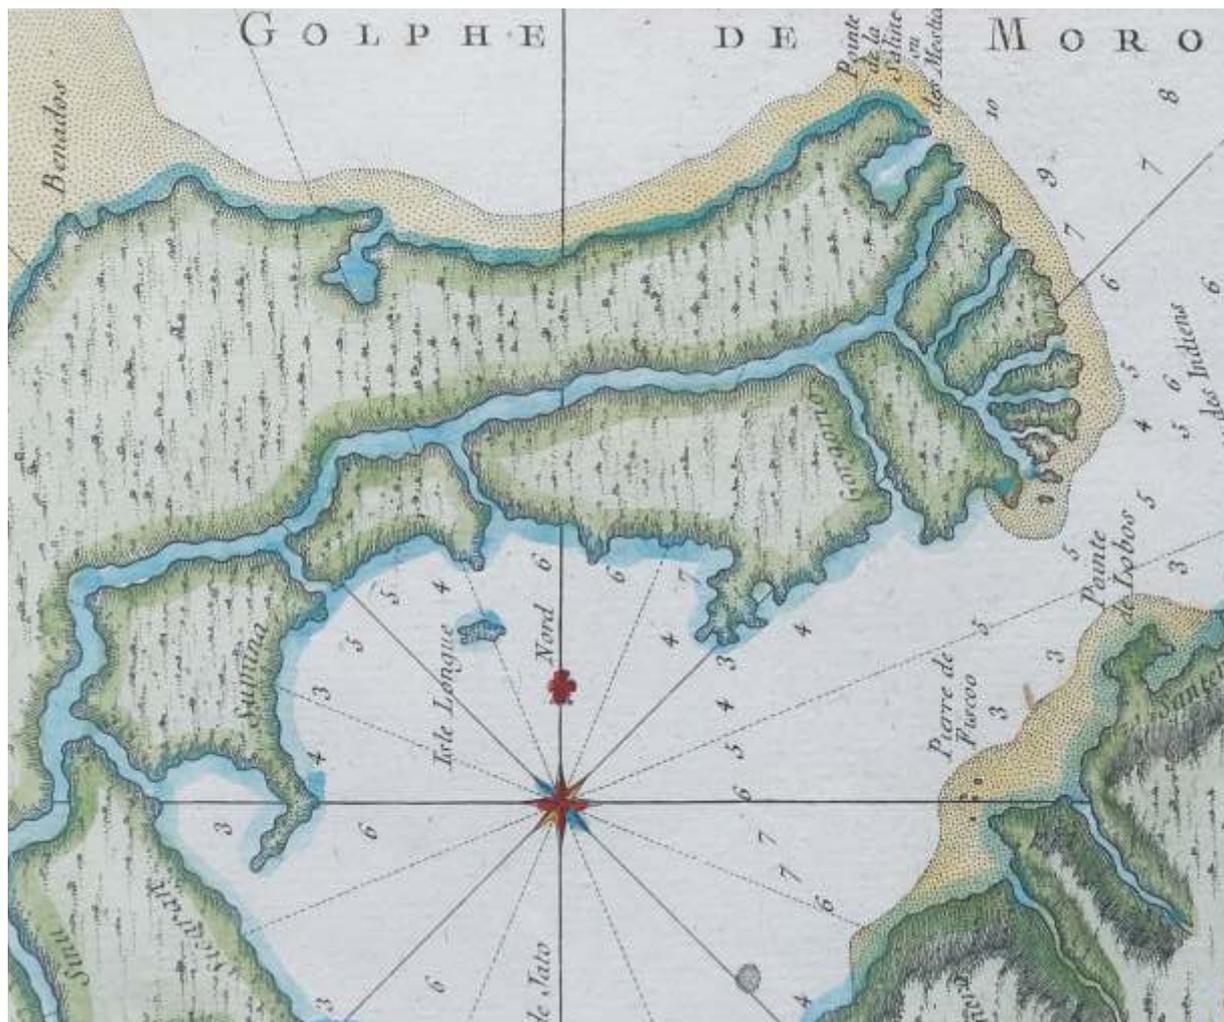
Figura 8.1. Copia francesa de 1762 de un original español de 1745; profundidad medida en brazas (1 braza = 6 pies), con promedios por encima de 30 pies. Se observa como el río salía en el siglo XVIII por Punta Mestizos. Allí, la corriente marina predominante es la Corriente de Panamá, que entra con rumbo noreste al Golfo de Morrosquillo.

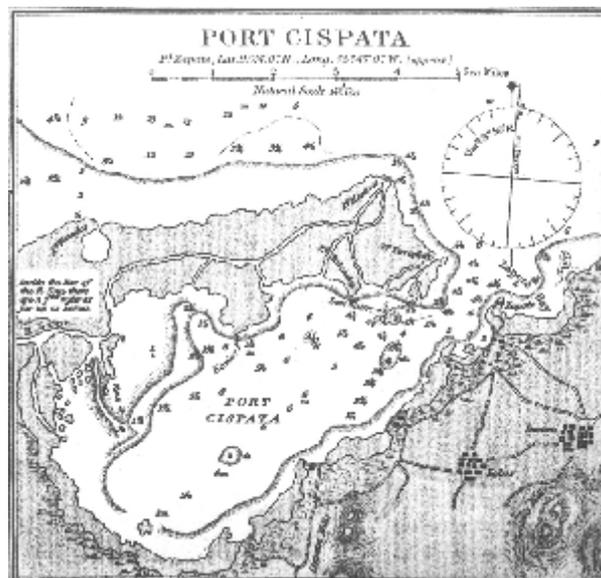
Figura 8.2. Almirantazgo Británico, 1880: Se observa que el río está comenzando a salir por el suroeste de la bahía. Su profundidad ha disminuido, por la sedimentación, tal como lo expresa la leyenda en el centro de la carta batimétrica: "Less Water Reported". Detalle de un original que se encuentra en la Biblioteca Nacional hecho por el Almirantazgo Británico, circa 1880.

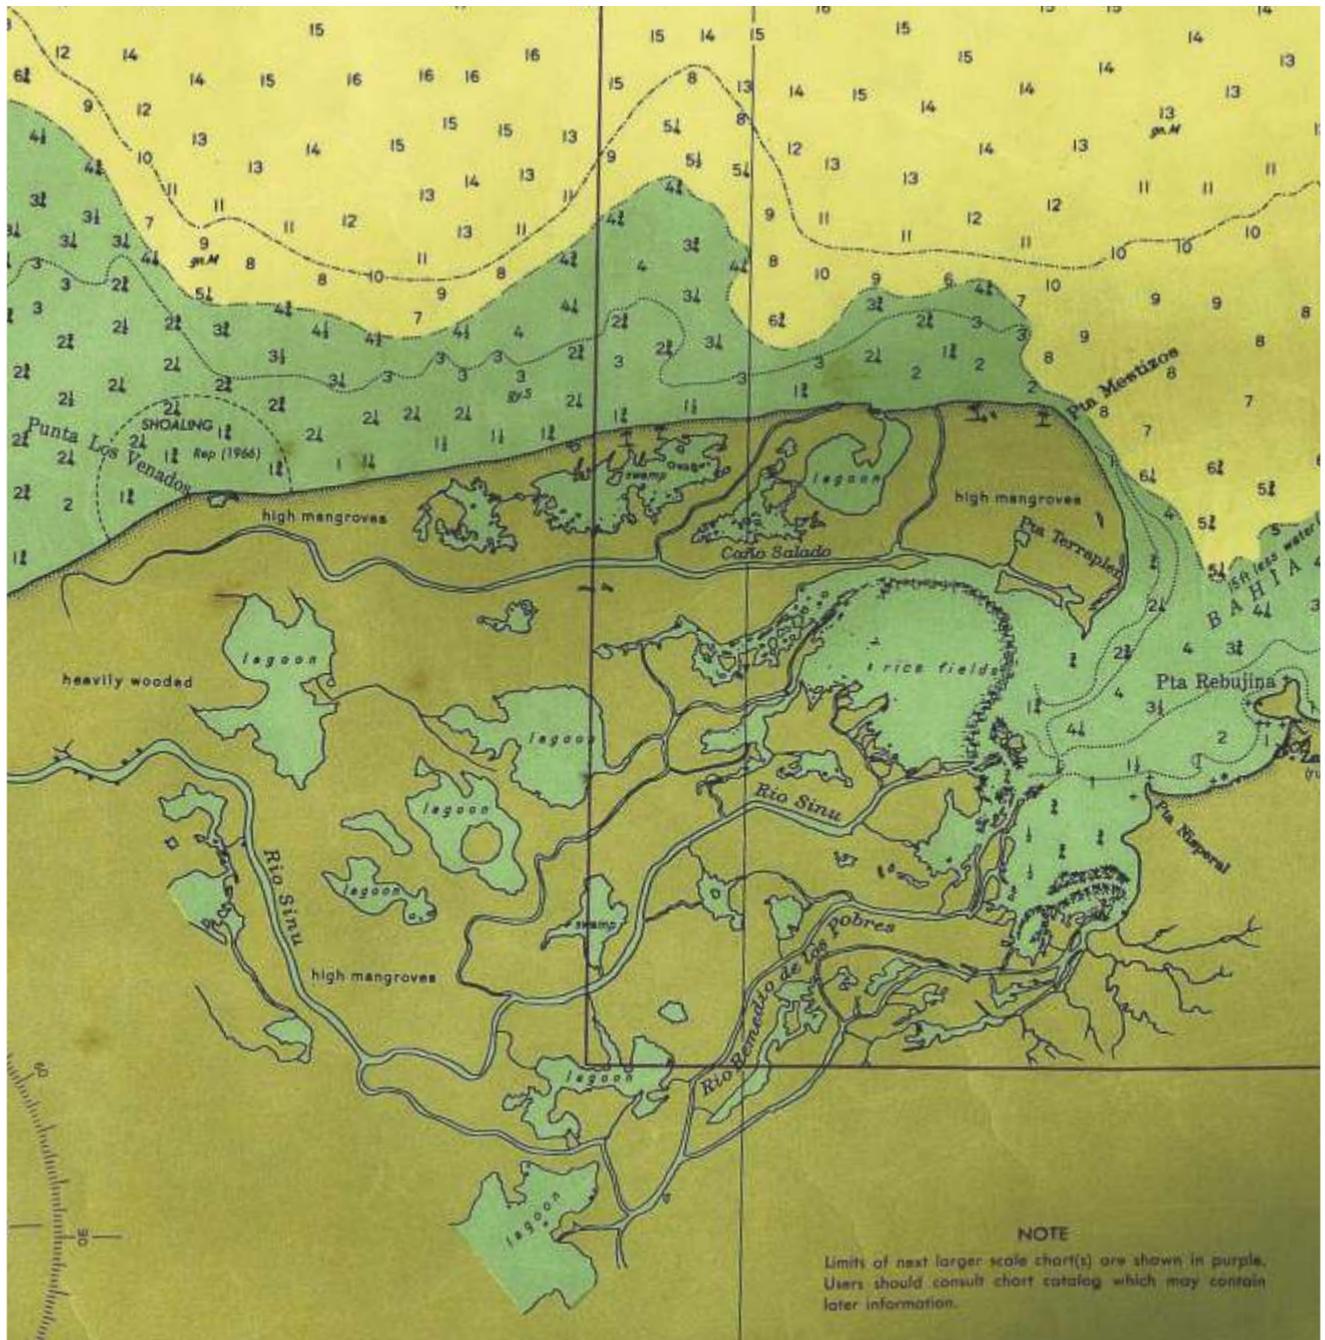
Figura 8.3. Marina de los estados Unidos, 1920, cartografía del USS Nokomis. La Bahía de Cispata fue fragmentada y colmatada en menos de 40 años por los sedimentos del Sinú. Al norte de la bahía, en el centro de la carta, se aprecian campos de arroz, "rice fields", en un espacio que había sido parte de la bahía en 1880. El río pasa cerca de la playa, pero aún no se había abierto la boca de Tinajones. Los sondeos en brazas señalan la profundidad de la bahía. Mapa: USS Nokomis, U.S. Navy Printing Office, 1937.

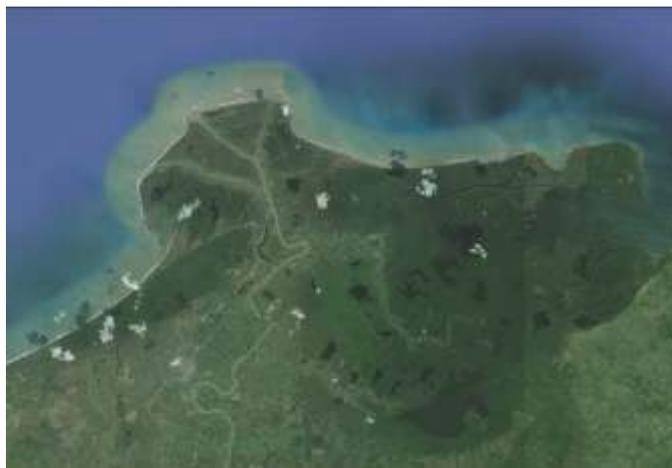
Figura 8.4. Google Earth, 2013: Bahía de Cispata y al suroeste, la proa sedimentaria de Tinajones. Google Earth, 2012.

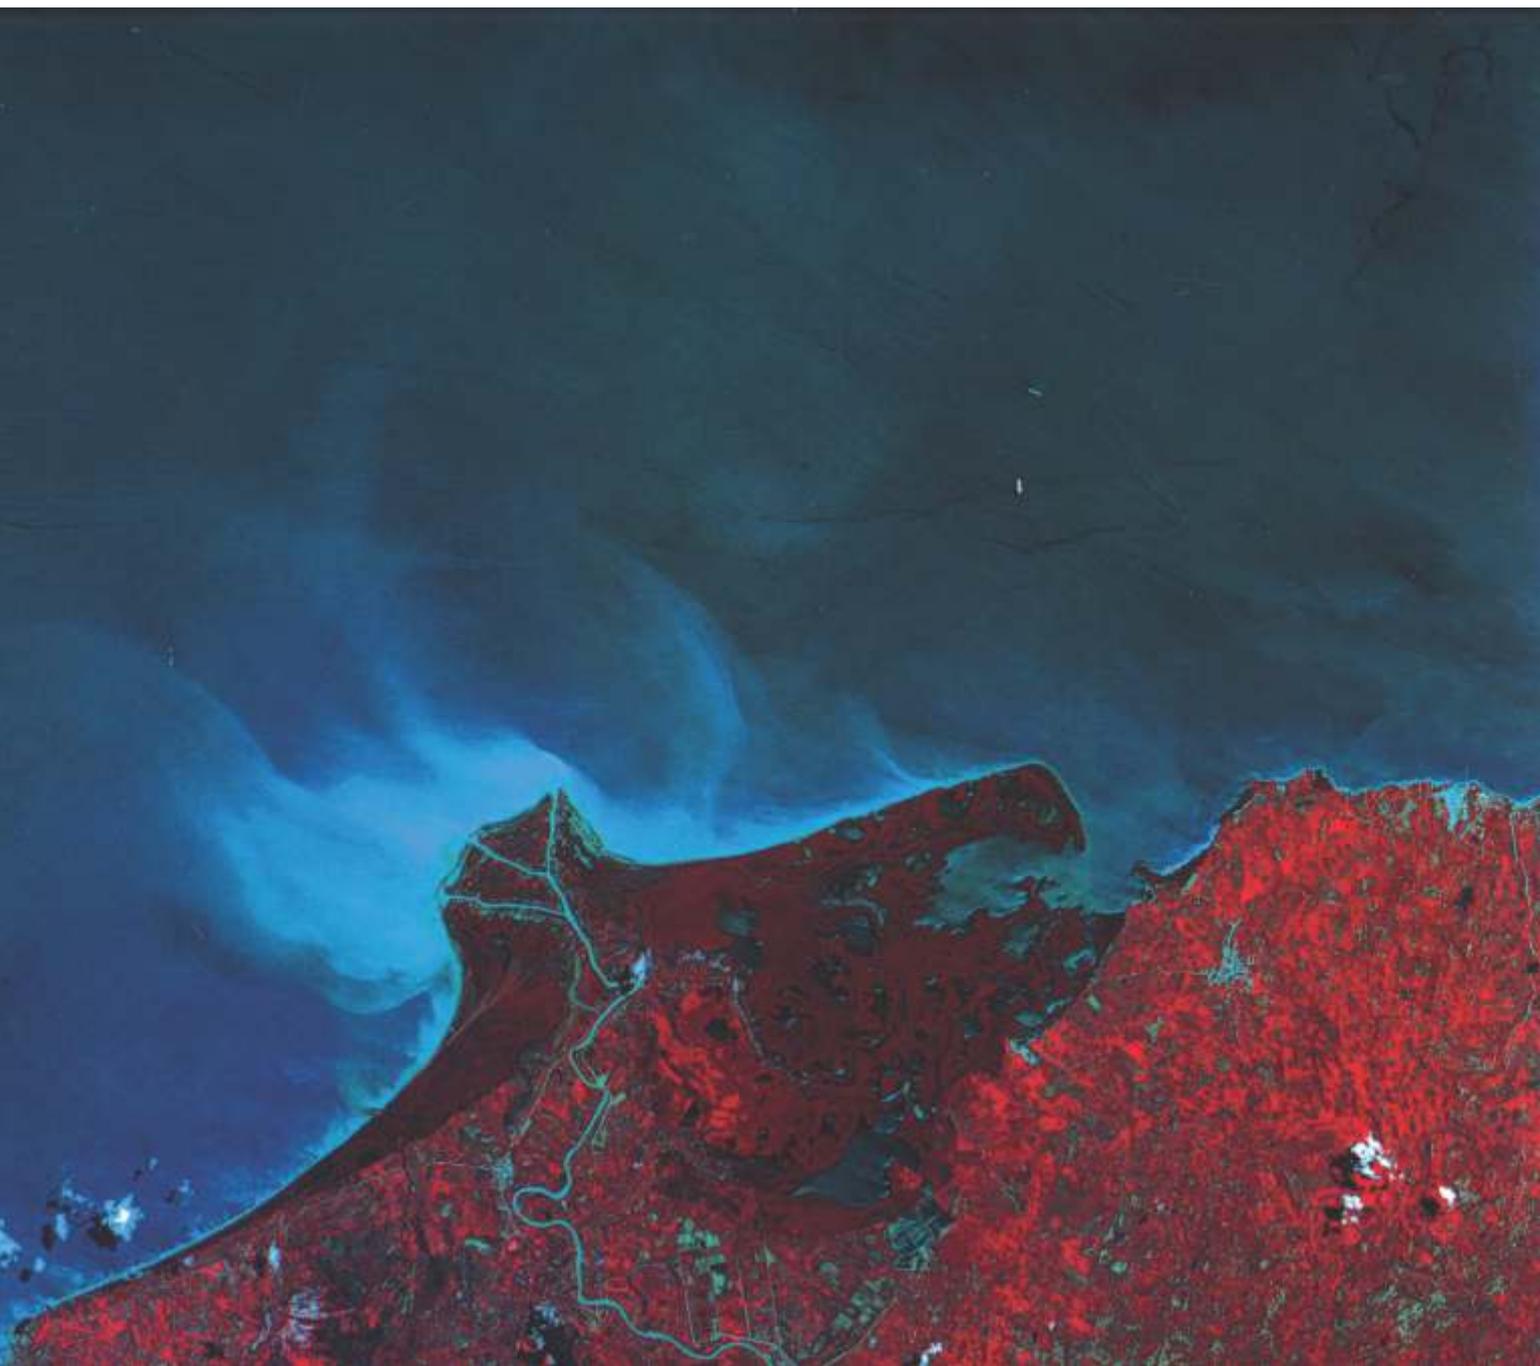
Figura 8.5. Satélite SPOT 1988: Muestra la sedimentación de la bahía de Cispata y la nueva desembocadura del río Sinú, por Tinajones. Imagen del satélite Spot, 1988, del libro Desde el Satélite, op.cit.

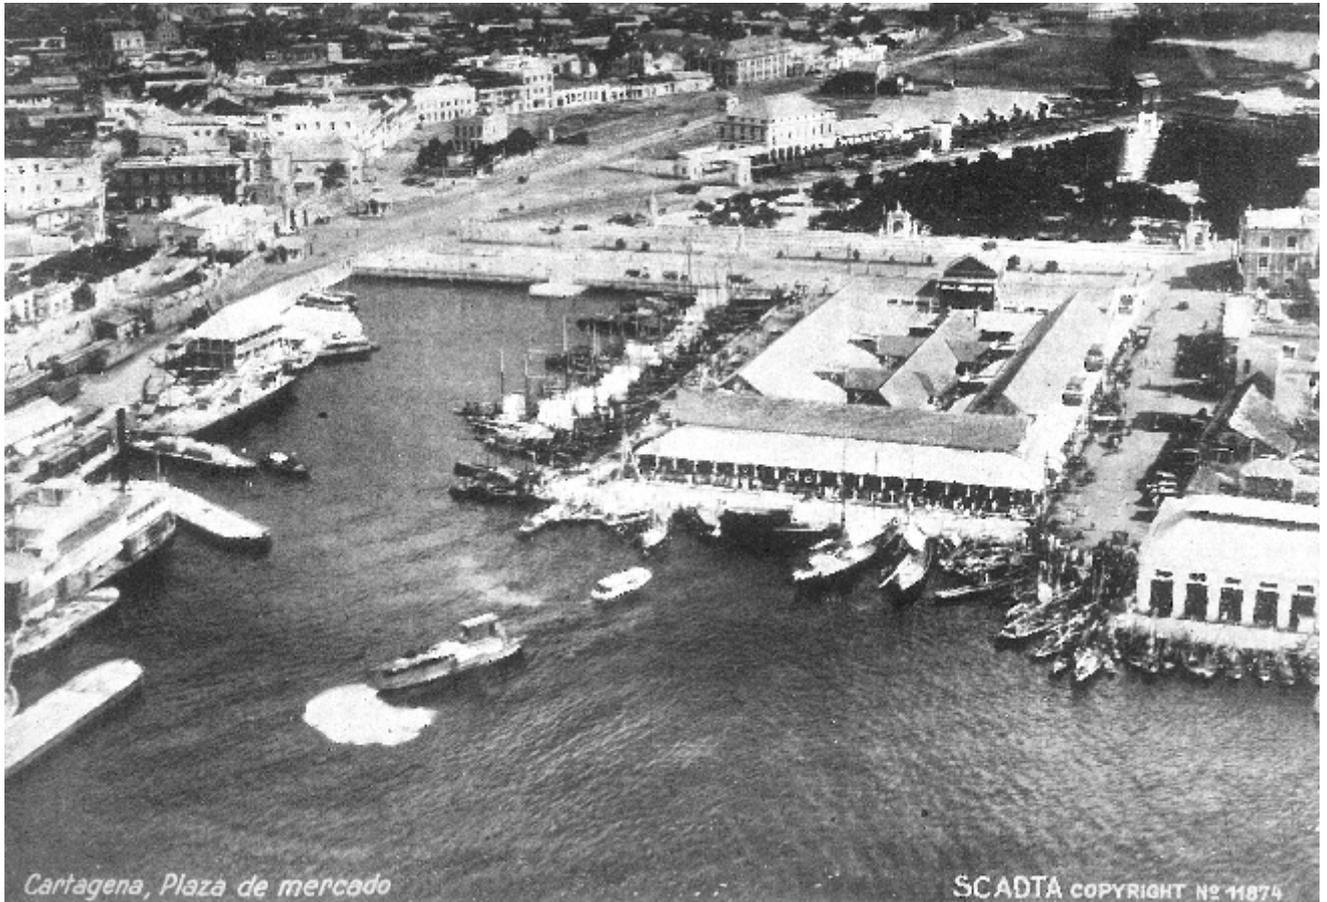
Figura A. SCADTA, 1929: El mercado público de Cartagena vivía erizado de canoas, porque los víveres llegaban por agua. La mayoría de las canoas venían del Sinú, y cruzaban de Barbacoas a la bahía de Cartagena por el Estero de Pasacaballos. regresaban al sur por la misma ruta con manufacturas. A la izquierda, buques de vapor fluviales que traían azúcar de Sincerín. Al fondo, la Estación Central del Ferrocarril Cartagena-Calamar. Foto: publicada en Enrique Marco Dorta, *Cartagena de Indias, Puerto y Plaza Fuerte*, Sevilla, 1951, pp. 8-9.

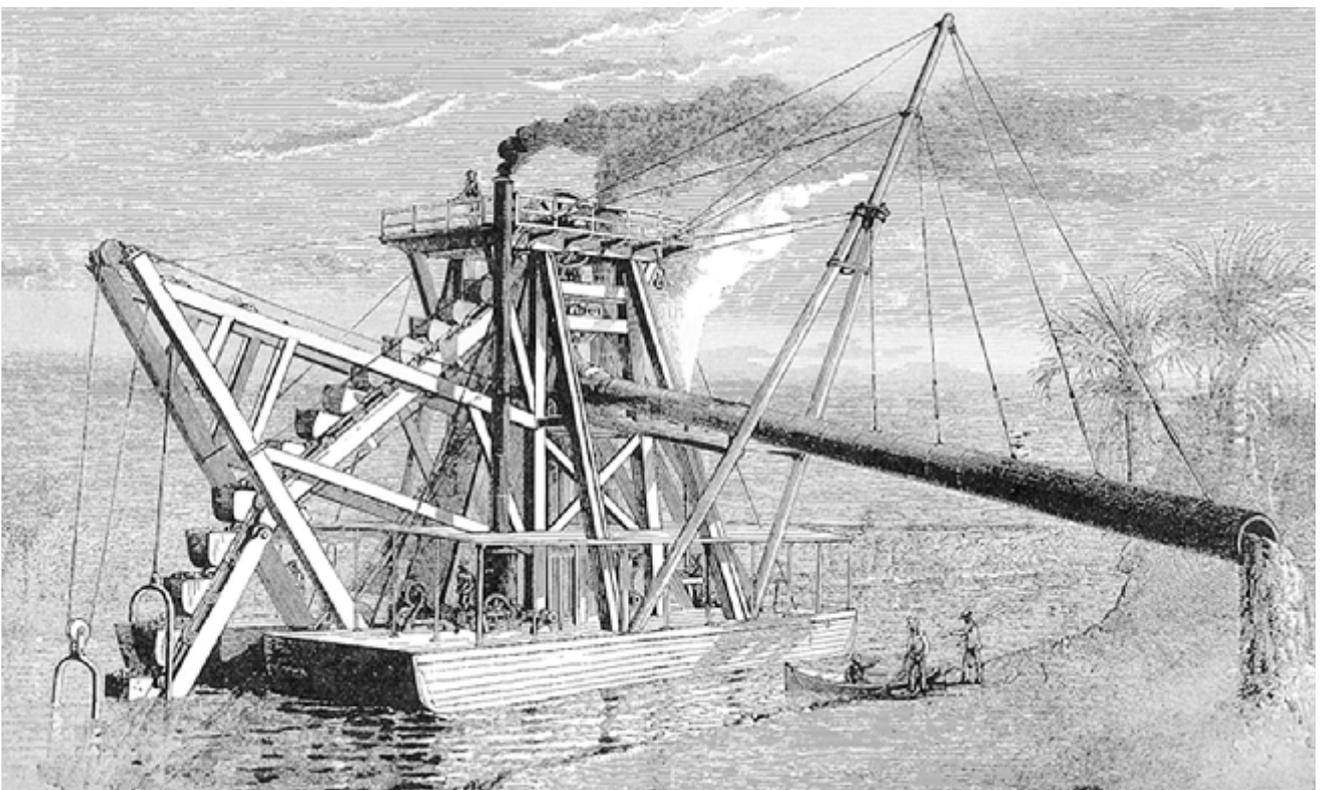
Figura E Excavadora de cangilones a vapor norteamericana similar a las utilizadas en 1878. Nótese que el material excavado es depositado por un tubo rígido sobre los muros laterales. Grabado de Scientific American suplemento No. 476, febrero 14, 1885.

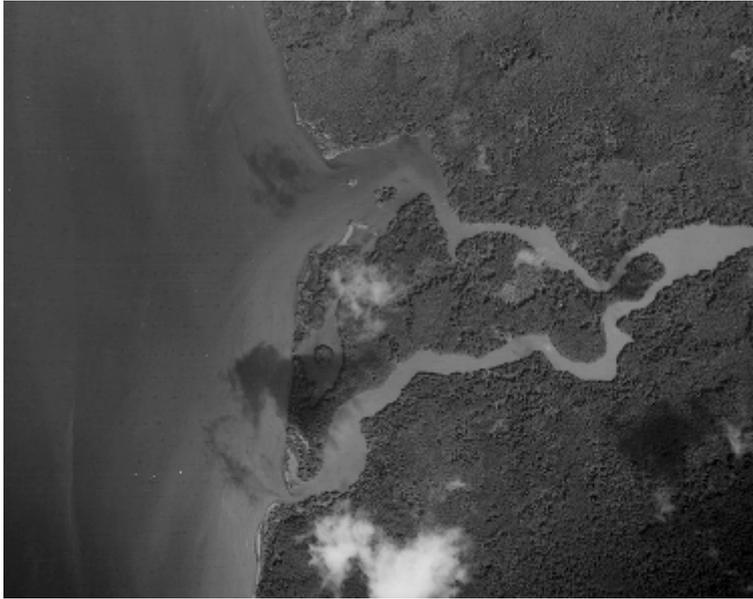
Figura F. La boca de Luisa en 1947 sin pluma sedimentaria. La foto muestra como era probablemente Boca Cerrada, por donde navegaban vapores, goletas y grandes canoas de carga al puerto de Sincerín de la Colombia Sugar Company. Foto: IGAC 1947.

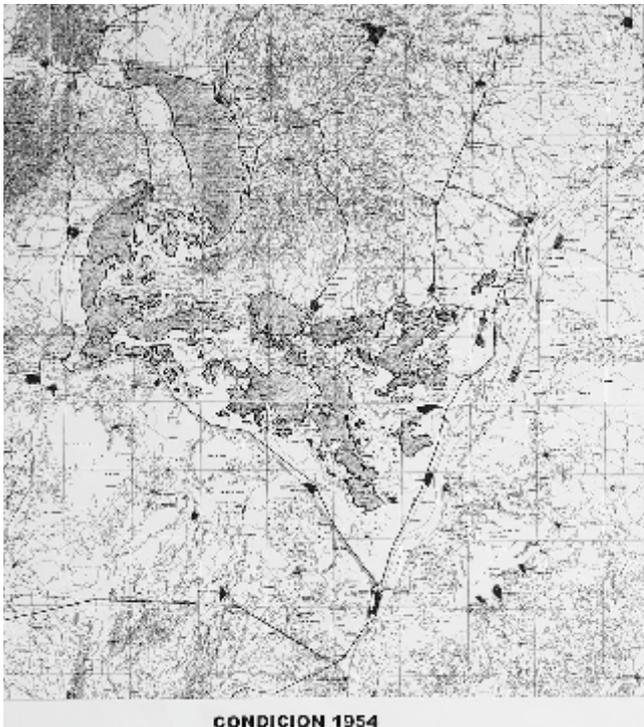
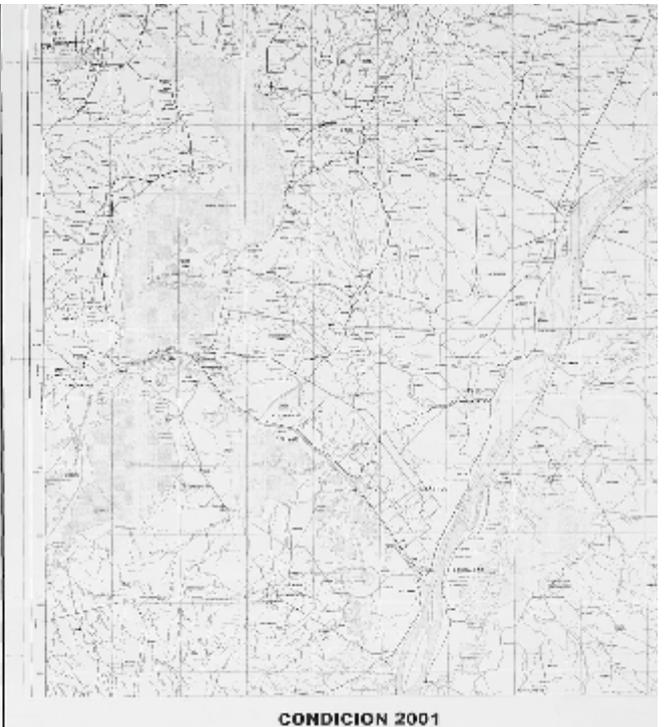
Figura G. Cuadro comparativo del Sur del Atlántico: "Condición 1954 vs. Condición 2001", plano de Cormagdalena, Invías, Uninorte, diciembre de 2010. En el mapa de la izquierda, se observan las ciénagas que existían en 1954. En el mapa de la derecha, se aprecia que estas ciénagas han sido desecadas y convertidas en un Sistema de Riego y Drenaje, y las ciénagas del oeste

conjuntas en un solo embalse, mediante la construcción del Dique de Polonia (norte-sur) y de un muro sobre el canal (este-oeste). Fueron concluidas las obras en 1970. El Embalse del Guájaro recibe aguas por unas compuertas del canal y drena sus aguas también al canal, por lo cual tienen poca renovación.

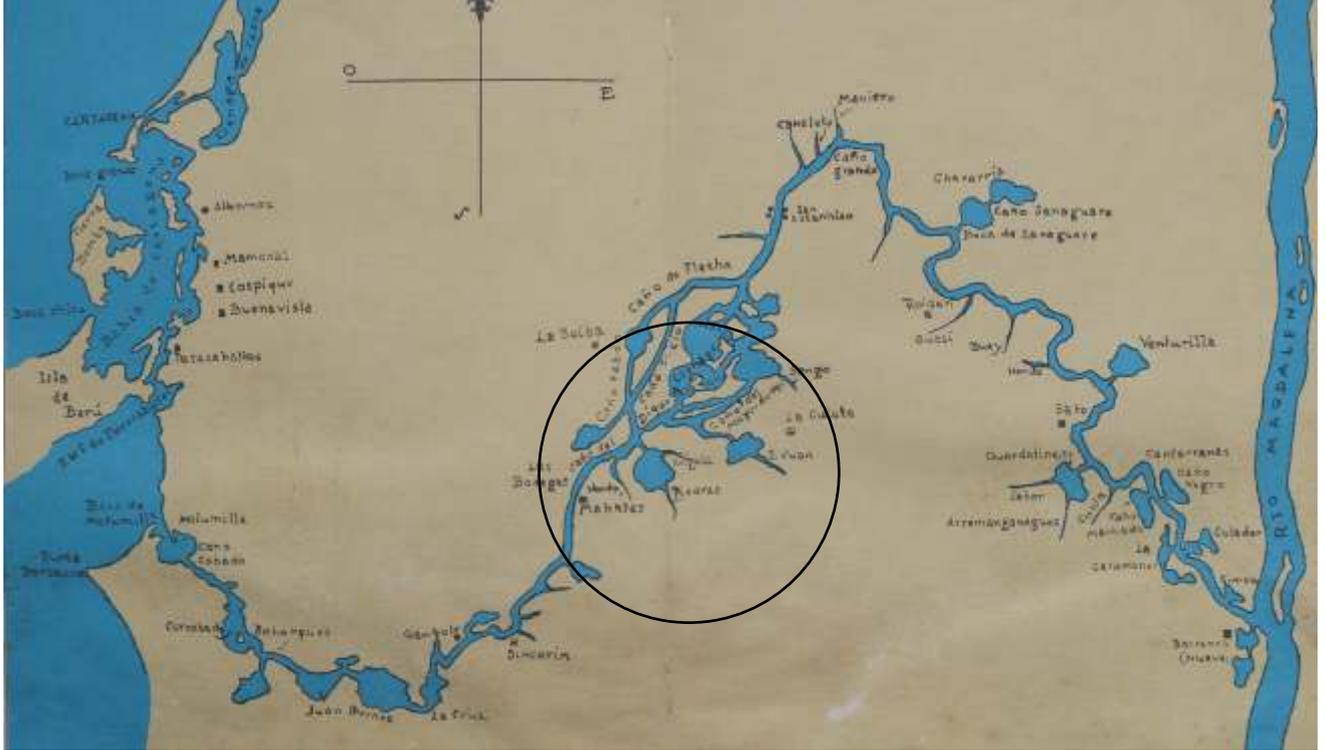
Figura H. Copia del mapa de Ezpeleta de 1797; se enseña en el círculo la antigua ciénaga salobre de Palenque, donde se mezclaban las aguas del mar y del río. Tuvo manglares hasta principios del siglo XX. El original del Archivo General de Indias fue calcado por Antonio Ybot León en 1952 y publicado a colores por Eduardo Lemaitre, en su Historia del Canal del Dique, Bogotá, 1982.

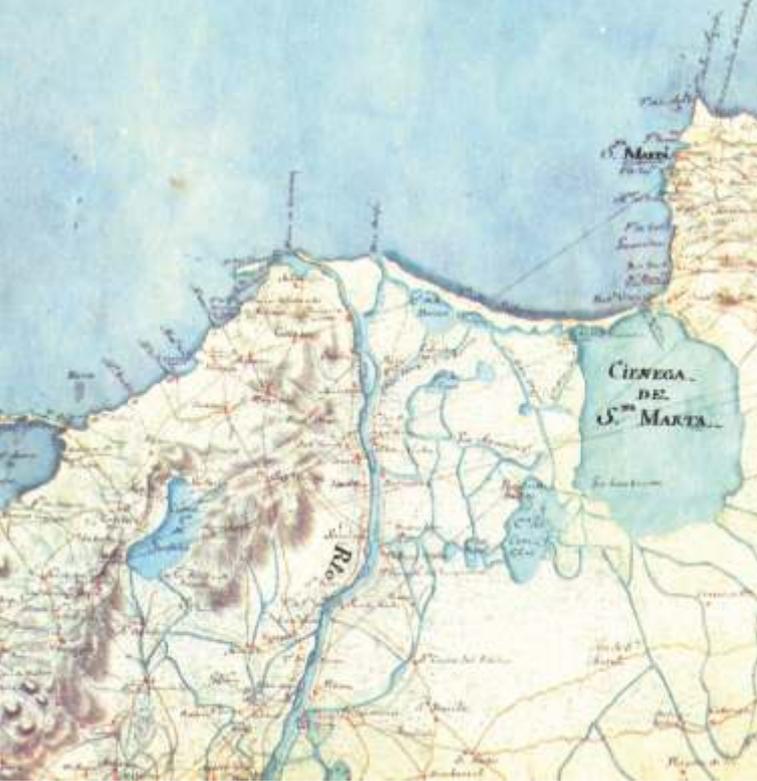
Figura N. Detalle del mapa del delta del río Magdalena. A la derecha, los caños entre el río Magdalena y la Ciénega Grande de Santa Marta. Abajo a la izquierda la aún insignificante ruta del camino acuático. Vicente Talledo y Rivera, Servicio Histórico Militar, año 1814, op. cit., número 20-I, 3.

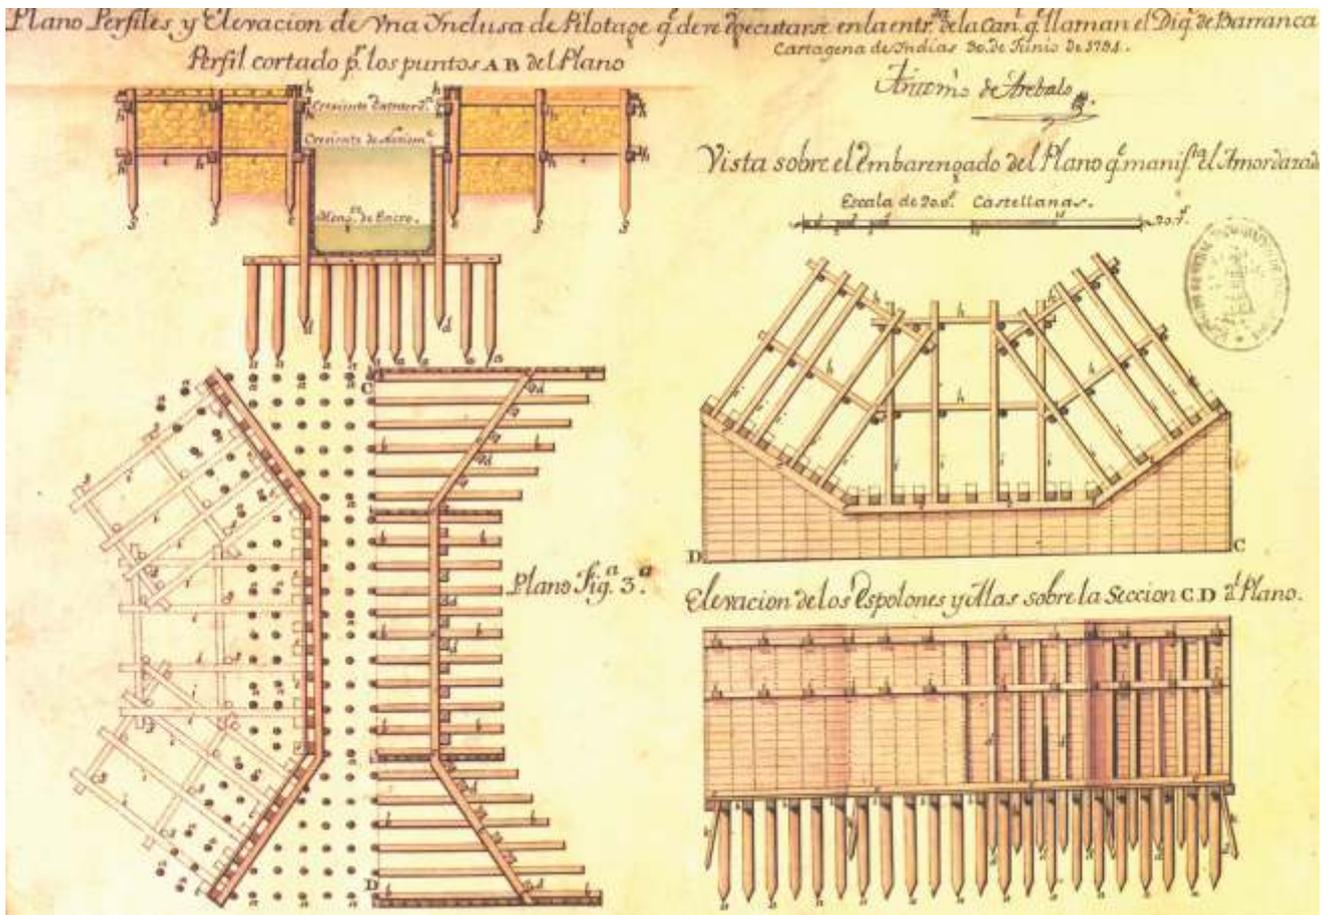
Figura O. Detalle del proyecto de esclusa de Arévalo en Barranca Nueva, Servicio Histórico Militar, Cartografía y Relaciones Históricas de Ultramar, tomo V, Carpeta de Cartografía, número 97.

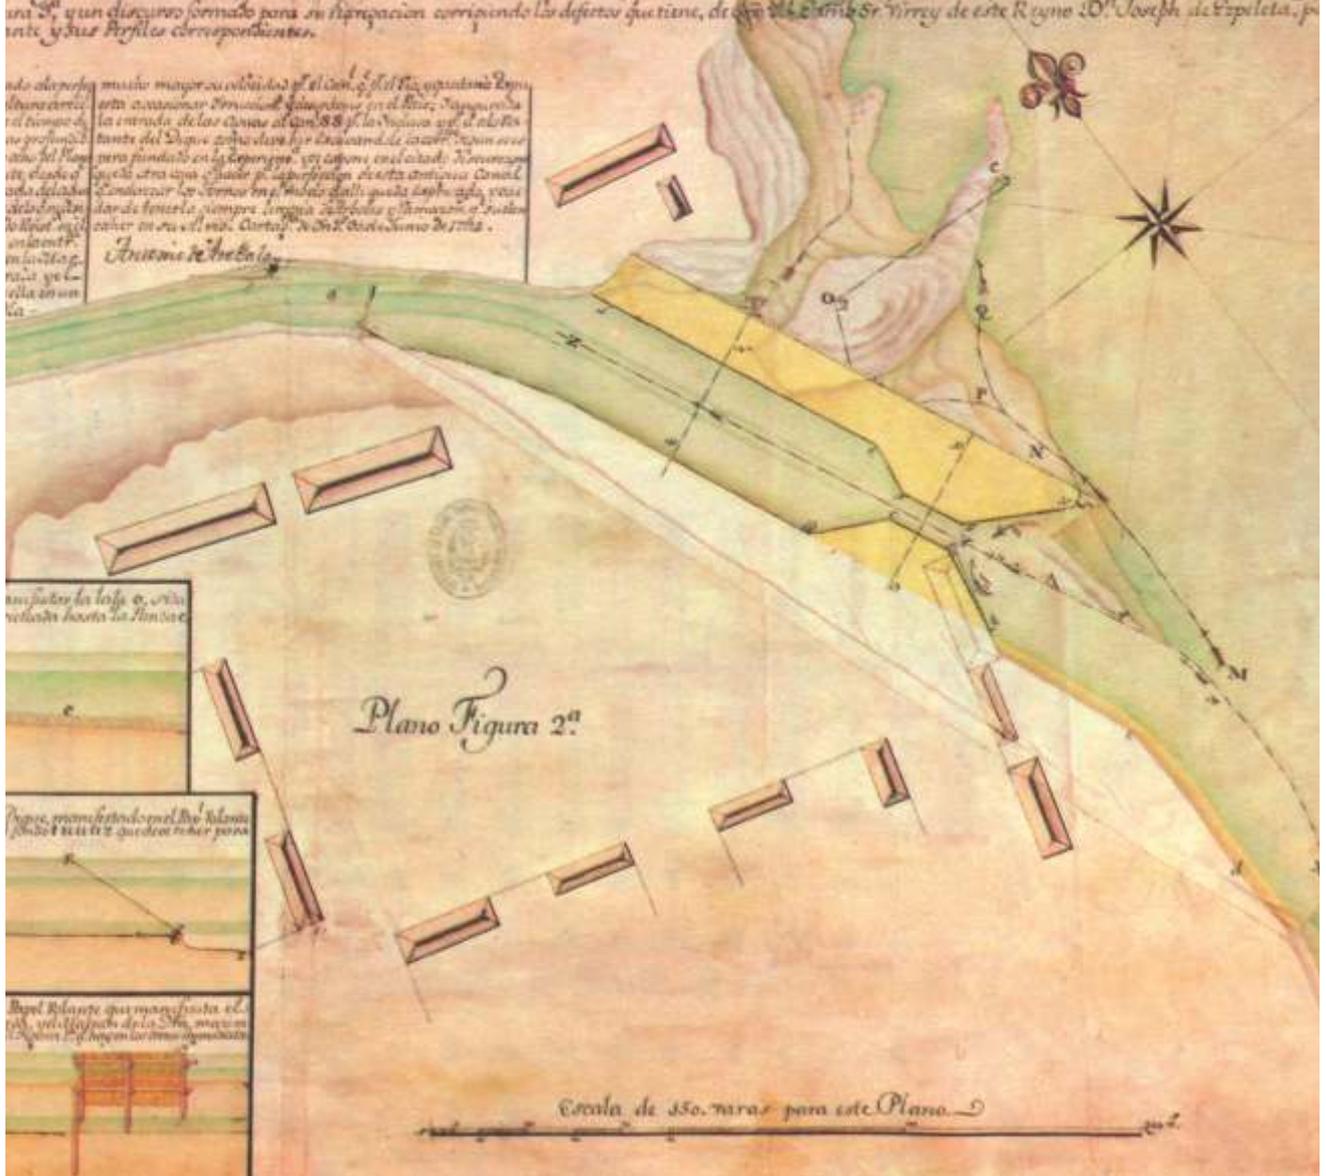
Figura P. Arébalo, como Herrera, Ignacio Sala y Jiménez Donoso, propuso una esclusa para impedir la entrada de arenas. Los dragados para la canalización del canal se iniciaron y adelantaron sin estudios de alternativas, como los caminos que hacen al ojo los "buldoceros". A raíz de la resolución 0260 de 1997 para que Cormagdalena presentara al Ministerio de Medio Ambiente un Plan de Manejo Ambiental, la solución de compuertas para control de caudal con esclusa en paralelo (control activo de caudal), para disminuir la entrada de sedimentos, ha sido revivida por USACE/Brown & Root en 1997-1998; Royal Haskoning en 1997 y en 2007; la Compagnie Nationale du Rhône en 2007; y el control pasivo, más una esclusa en Paricuica, en 2009, por la UNAL. Actualmente la Royal Haskoning lidera el Consorcio Dique, que debe encontrar, proponer y diseñar una solución a los problemas de inundaciones y sedimentaciones creados por el canal construido durante el siglo XX. Fuente:

Planos de la esclusa propuesta por Arébalo. Servicio Histórico Militar, Cartografía y Relaciones Históricas de Ultramar, tomo V, Carpeta de Cartografía, Madrid, 1980, número 96.
