LOS GRANDES
DAÑOS
AMBIENTALES SON
IMPERCEPTIBLES

EL CASO DEL CANAL DEL DIQUE DE CARTAGENA

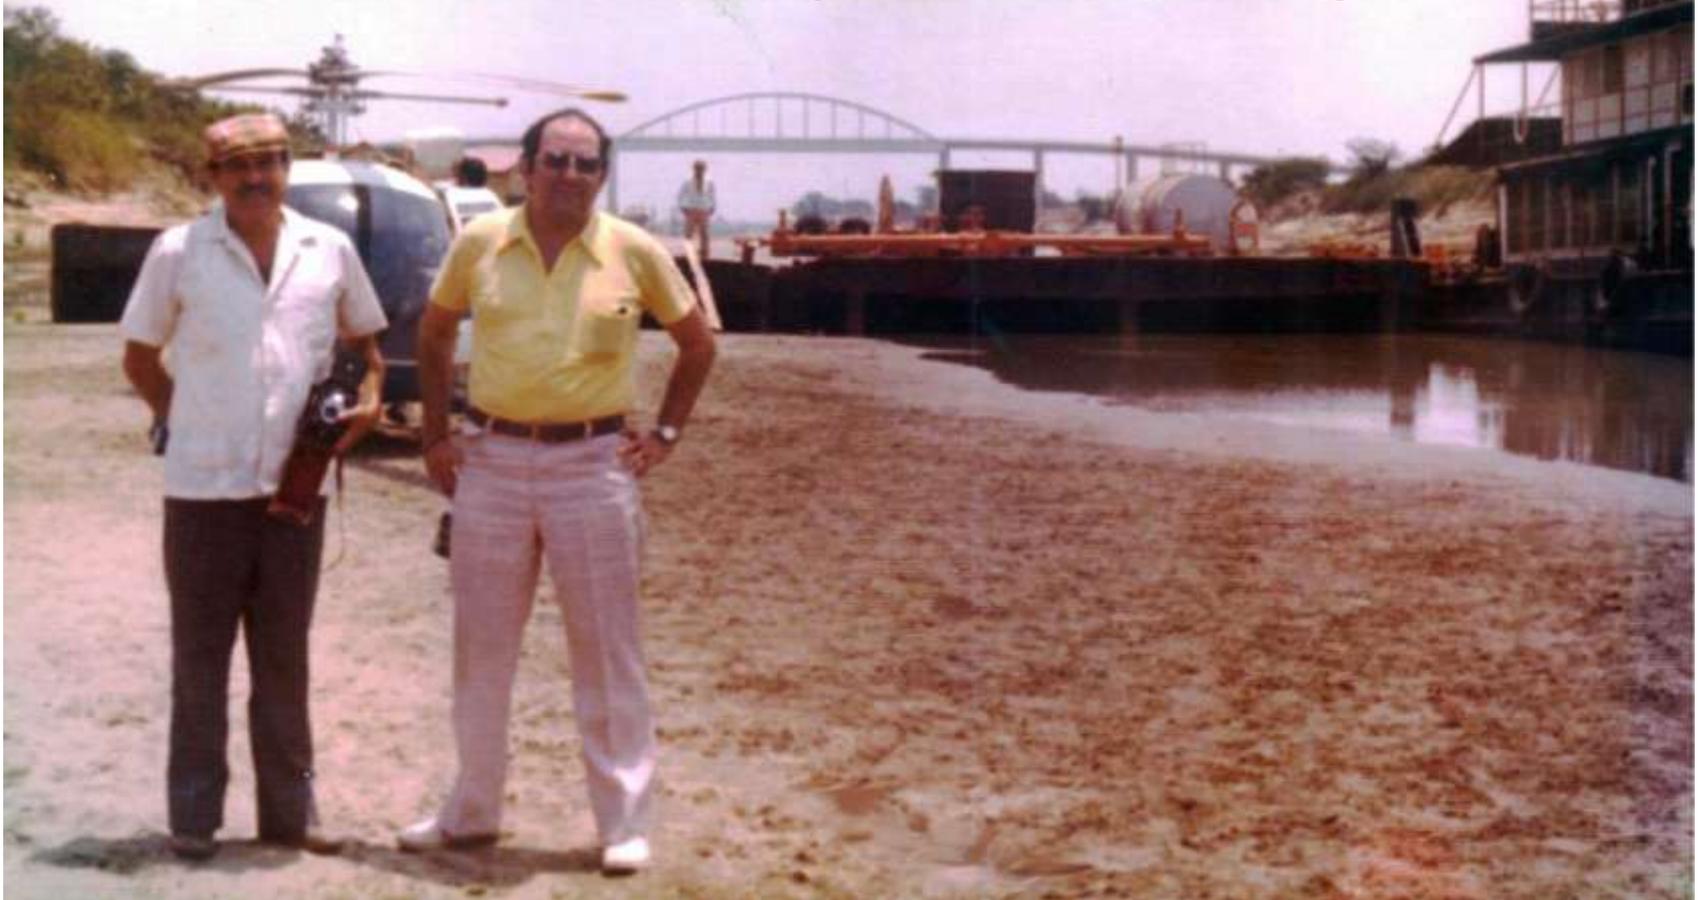
El Doctor J. H. Rizo Pombo, Gerente de EE. PP. MM. Inspecciona la playa del Canal del Dique durante la sequía de 1977. Atrás, Puente de Calamar.

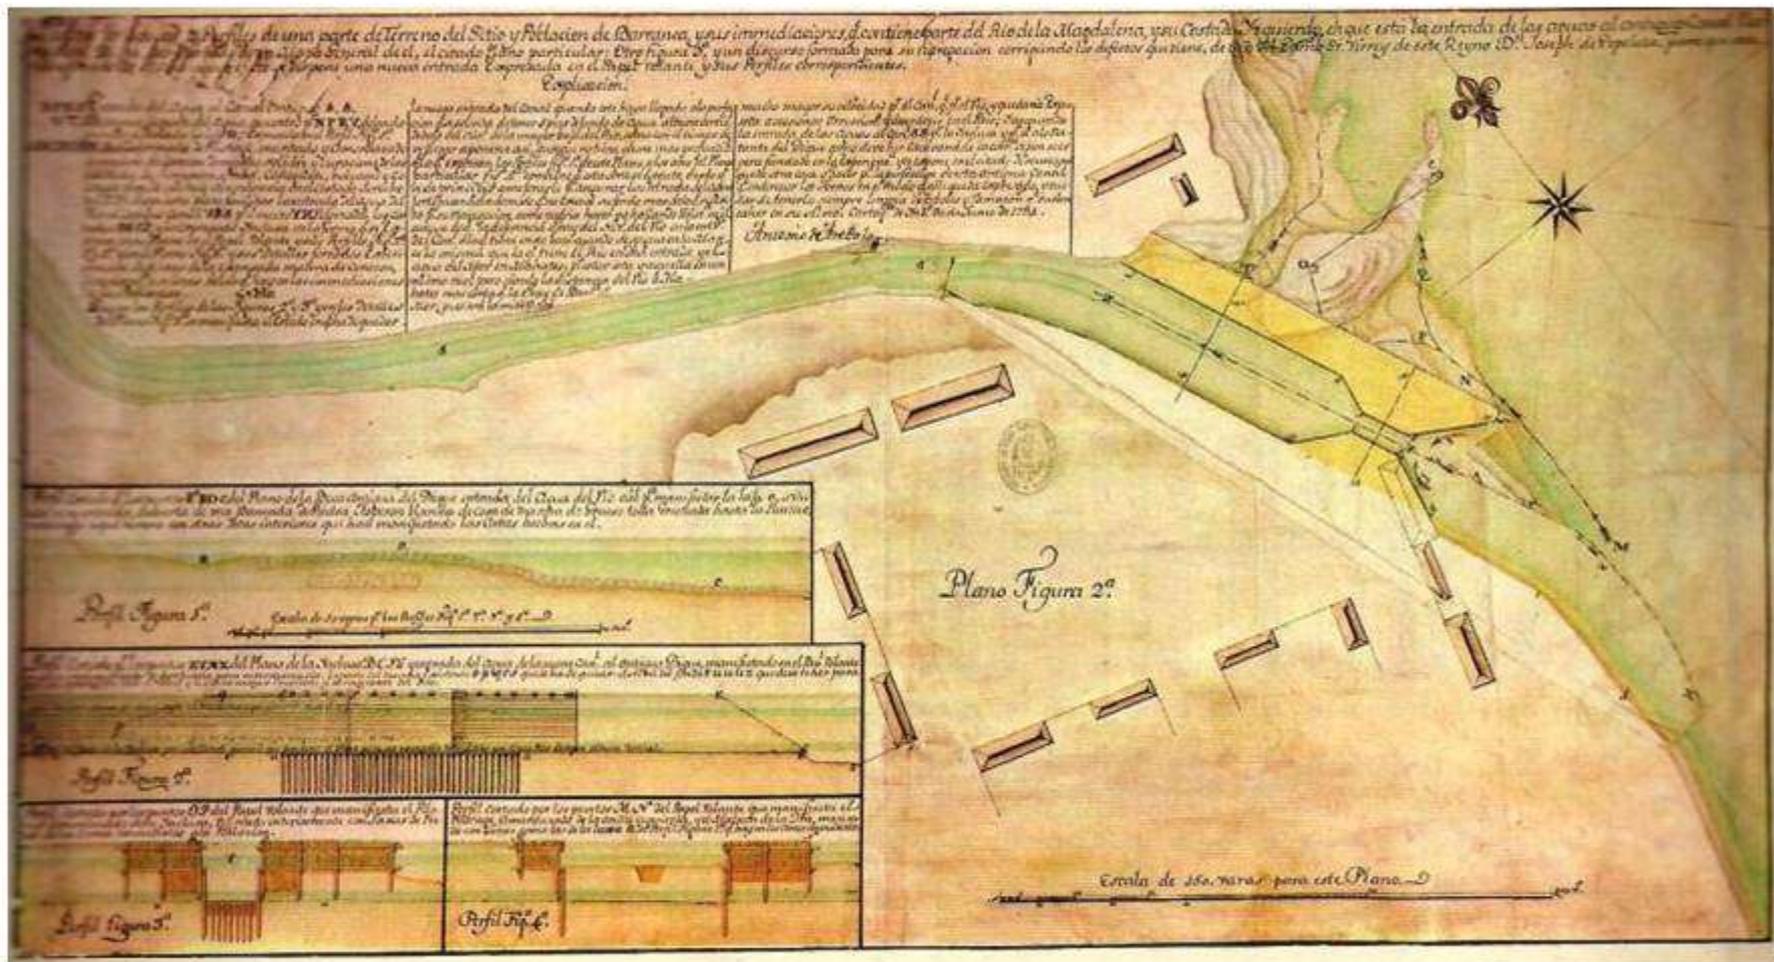
Ubicación de la Esclusa de Arévalo en Barranca Nueva

Proyecto Arébalo 1794 de nueva embocadura con esclusa

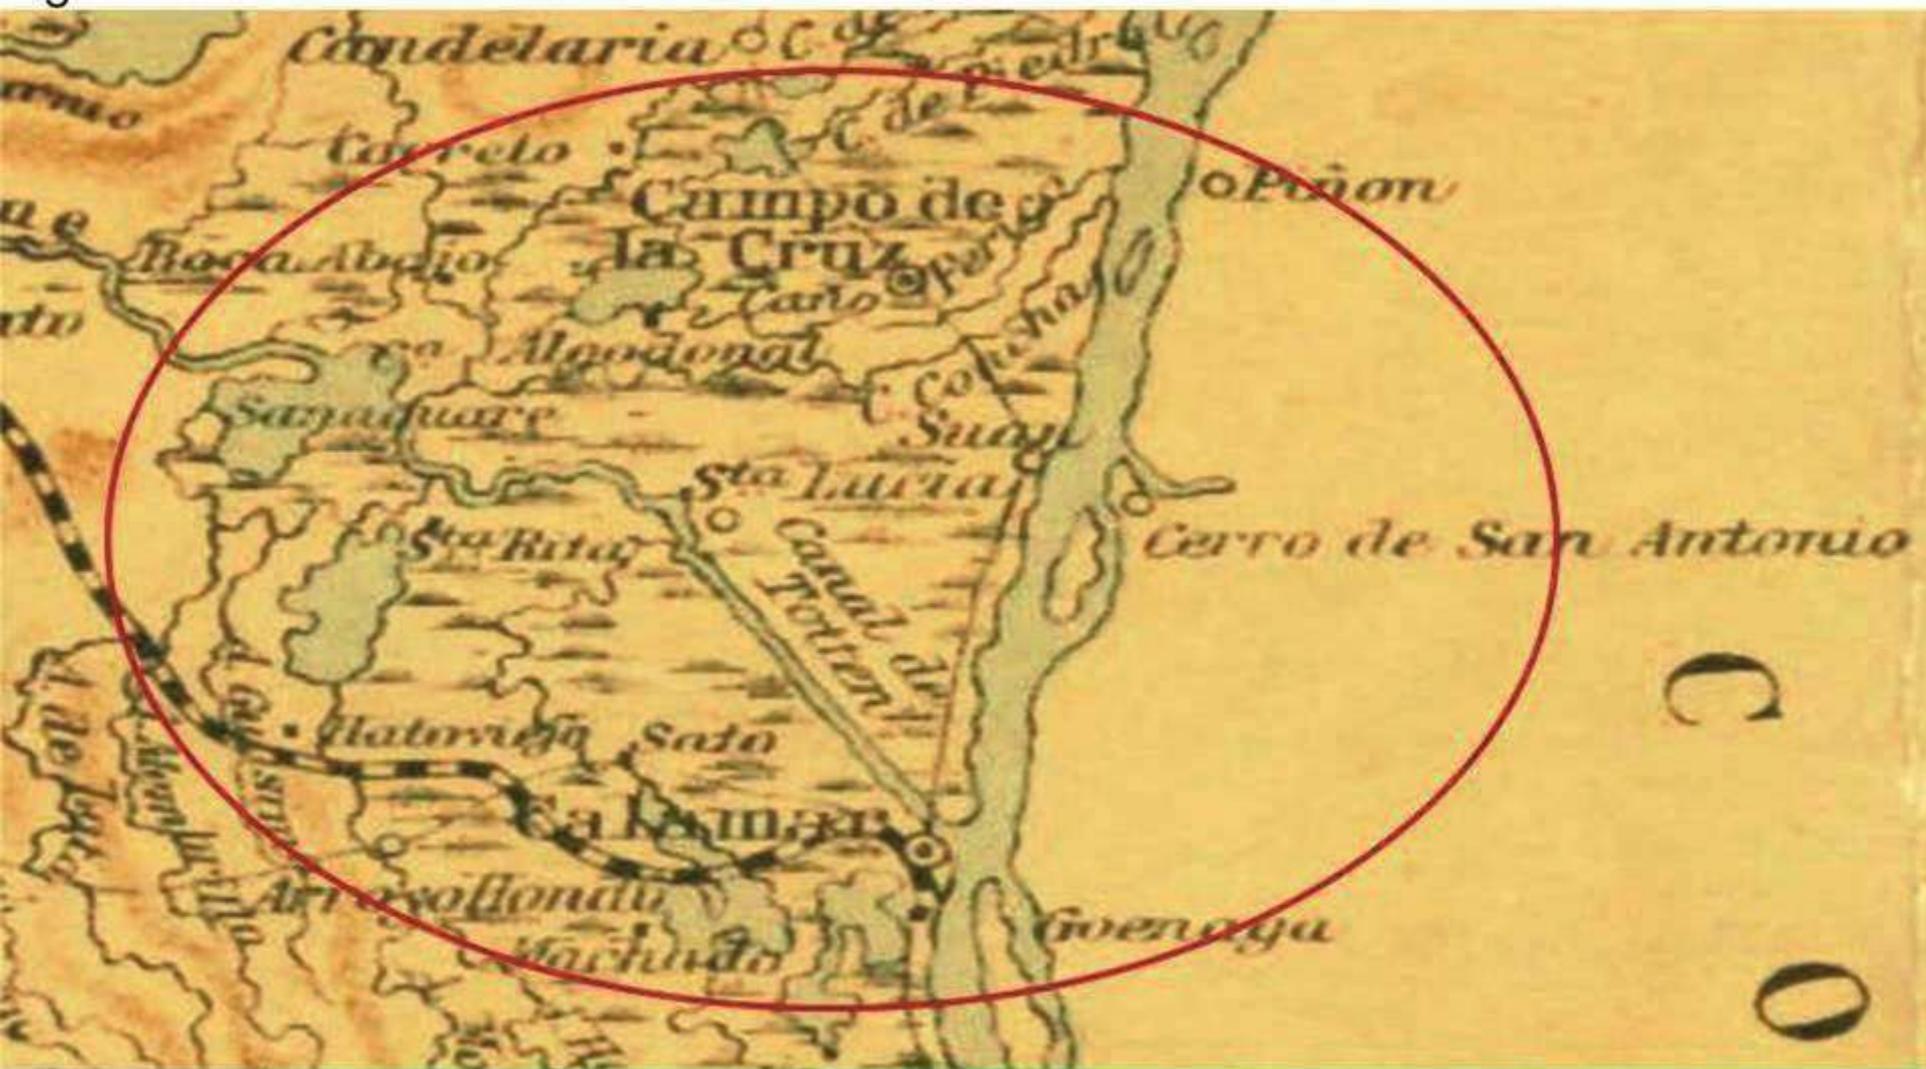
Figura 1.7

Las 3 esclusas de Brandsma (1887)

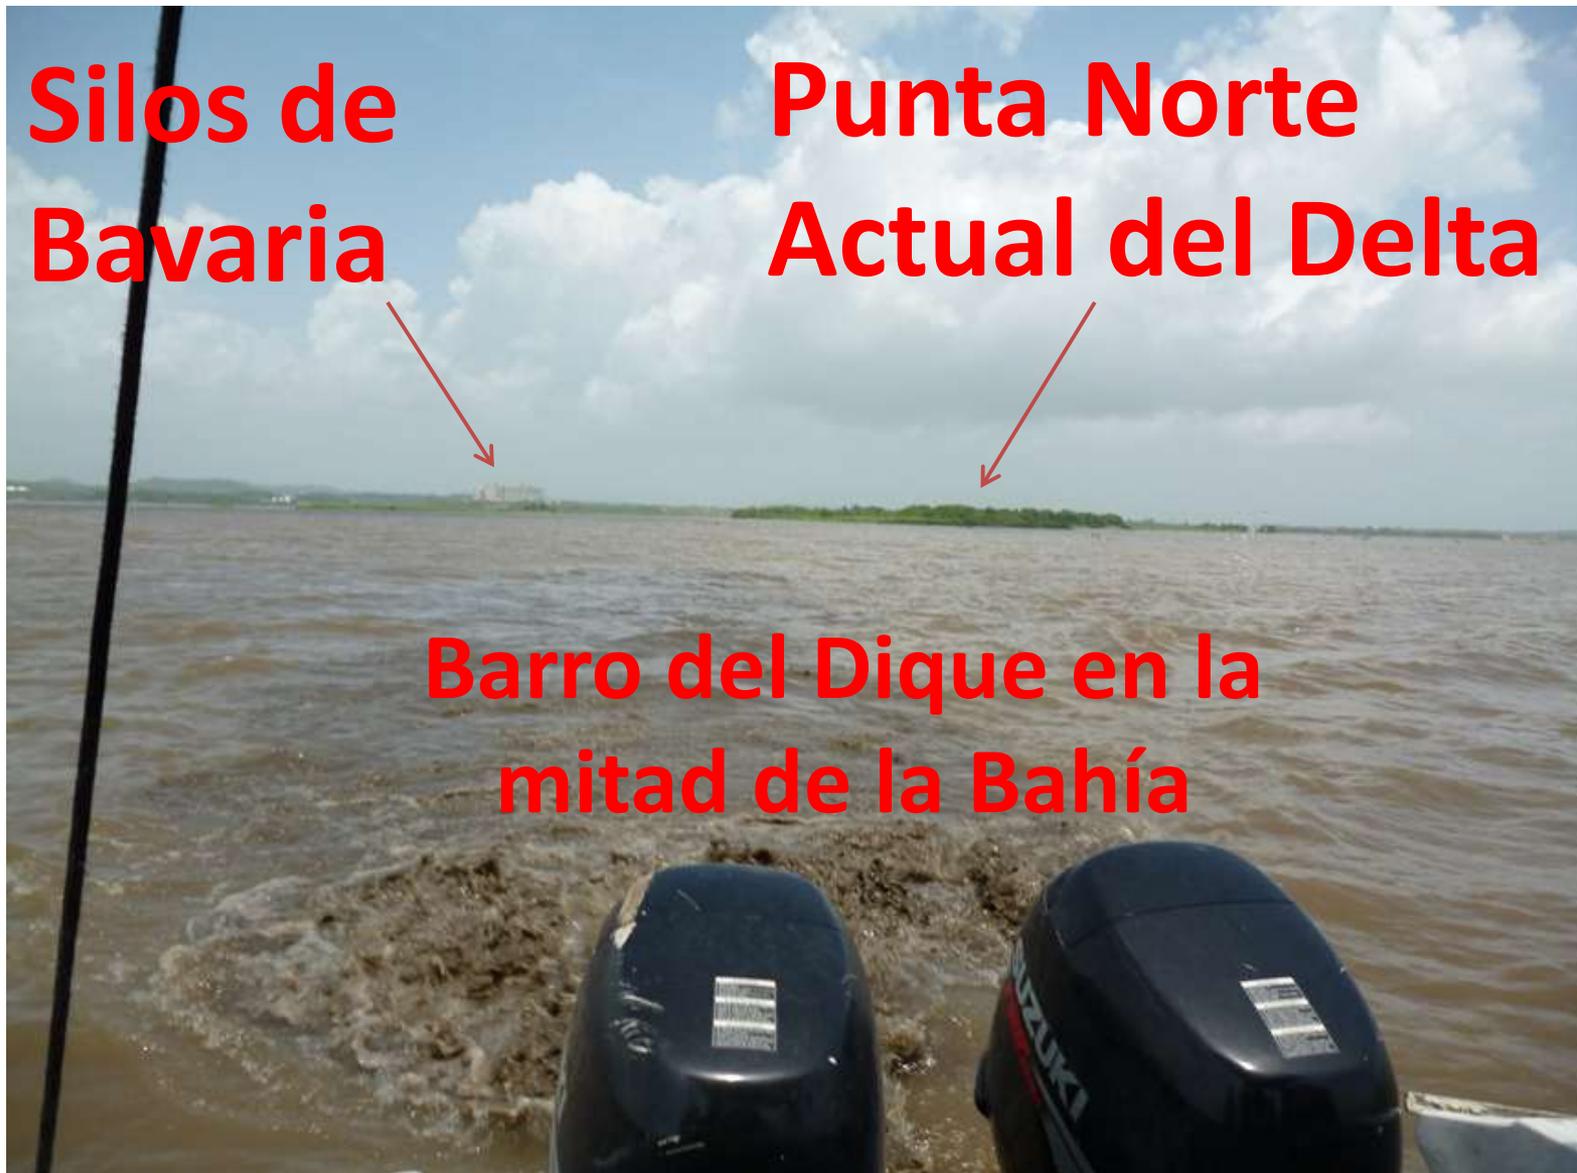
Fotografía tomada por la Dra. María Eugenia Rolón, Directora de la Fundación Promotora del Canal del Dique, el pasado 11 de julio (2013). Al fondo, a más de 3 kilómetros se observan los silos de Bavaria, al sur de la Bahía.

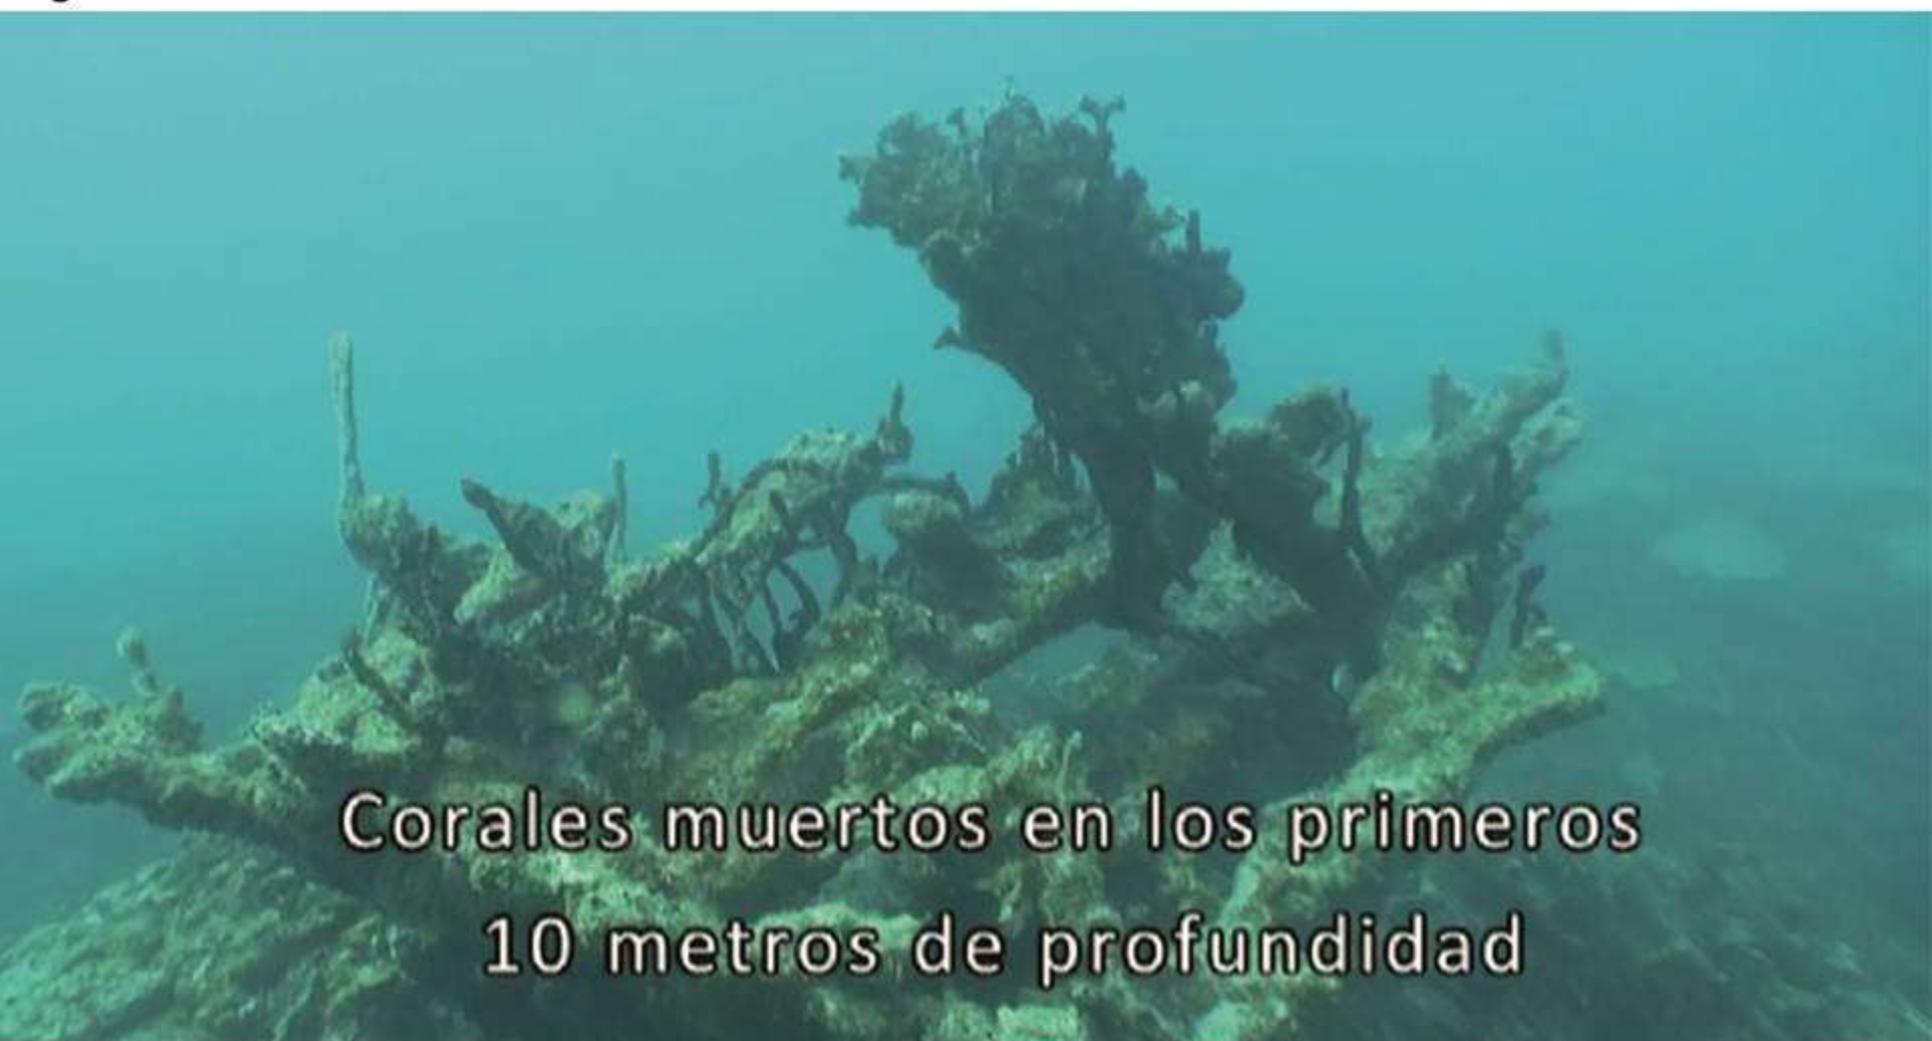
Figura 7.8

Corales muertos en los primeros
10 metros de profundidad

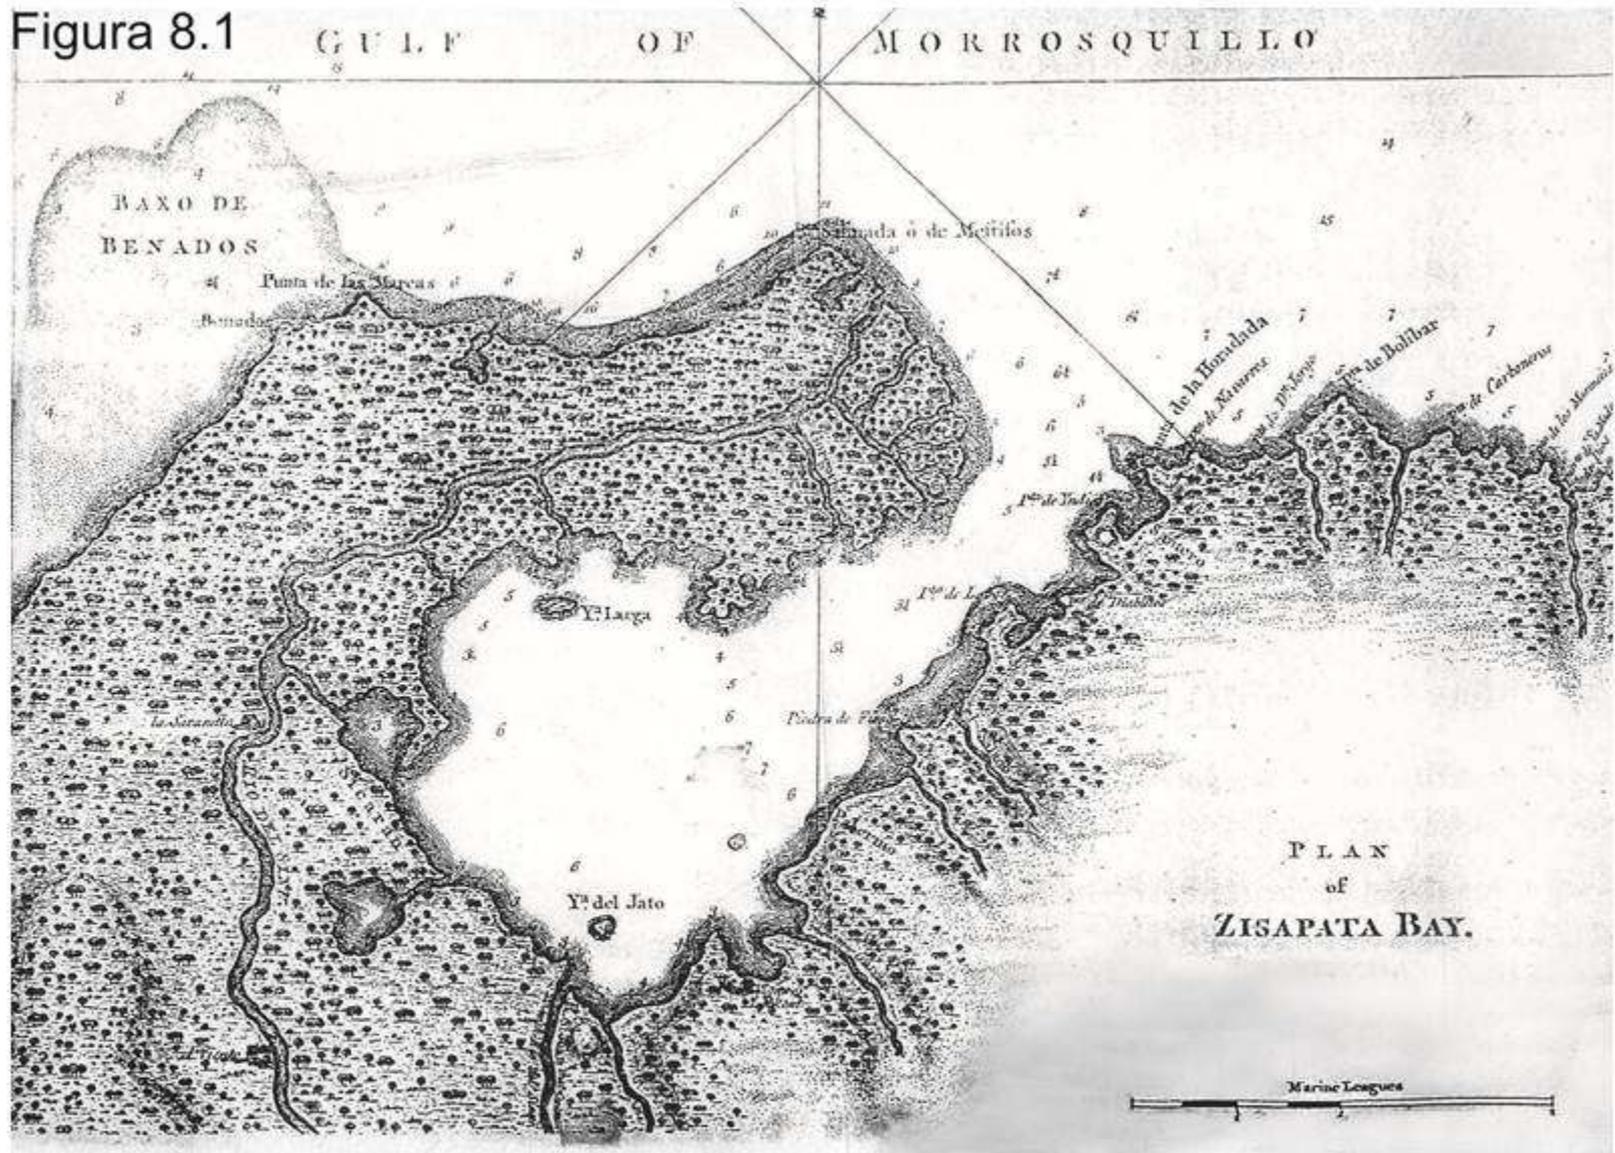
Figura 8.1

**Copia inglesa de 1762 de un original español de 1745.
Profundidad medida en brazas (1 braza = 6 pies).
Se observa como el Río Sinú sale por Punta Mestizos**

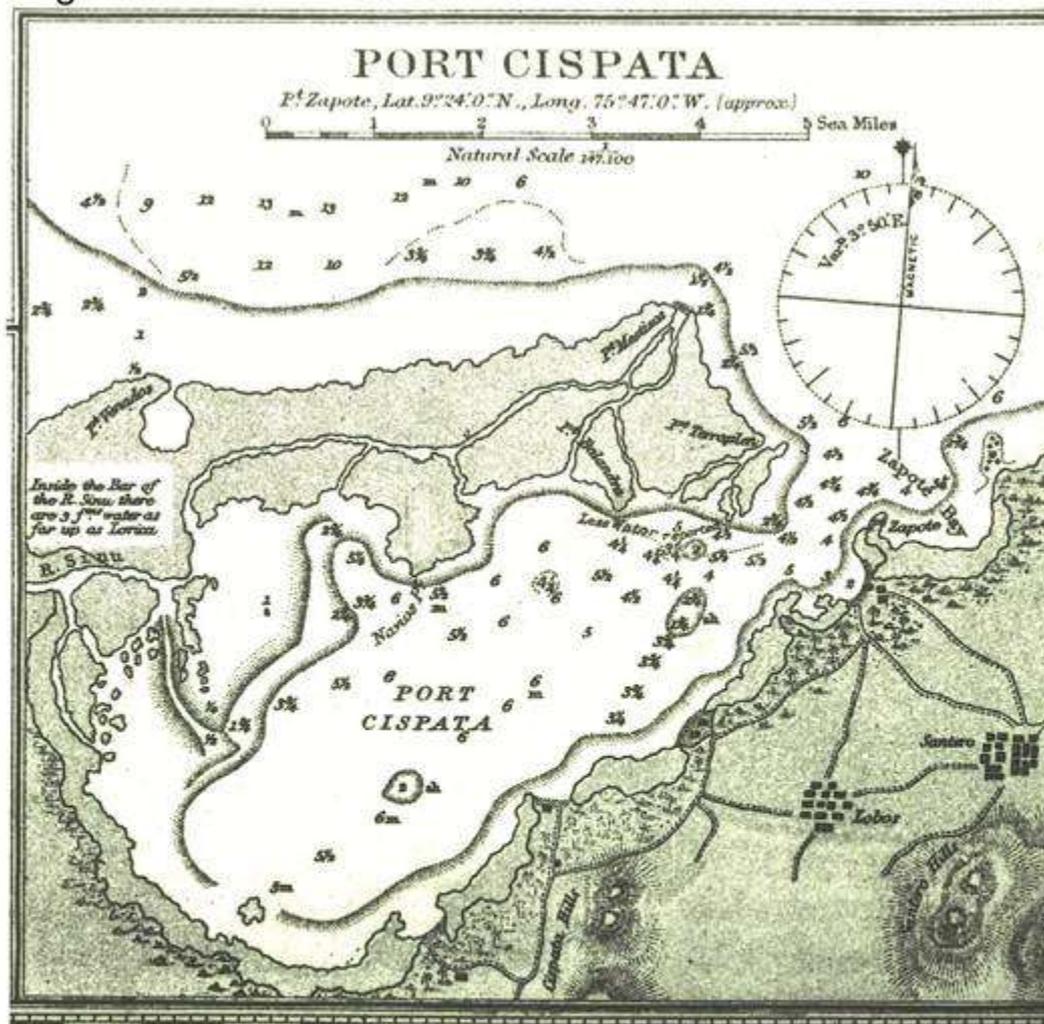
Figura 8.2

Mapa elaborado por el Almirantazgo Británico en 1880.

Profundidad en brazas (1 braza = 6 pies).

Se observa que la superficie ha disminuido por la sedimentación, como lo expresa la leyenda «Menos Agua Reportada». El Río Sinú sale por el sureste de la Bahía. Su gran transporte de sedimento se debe a la deforestación del Valle del Sinú.

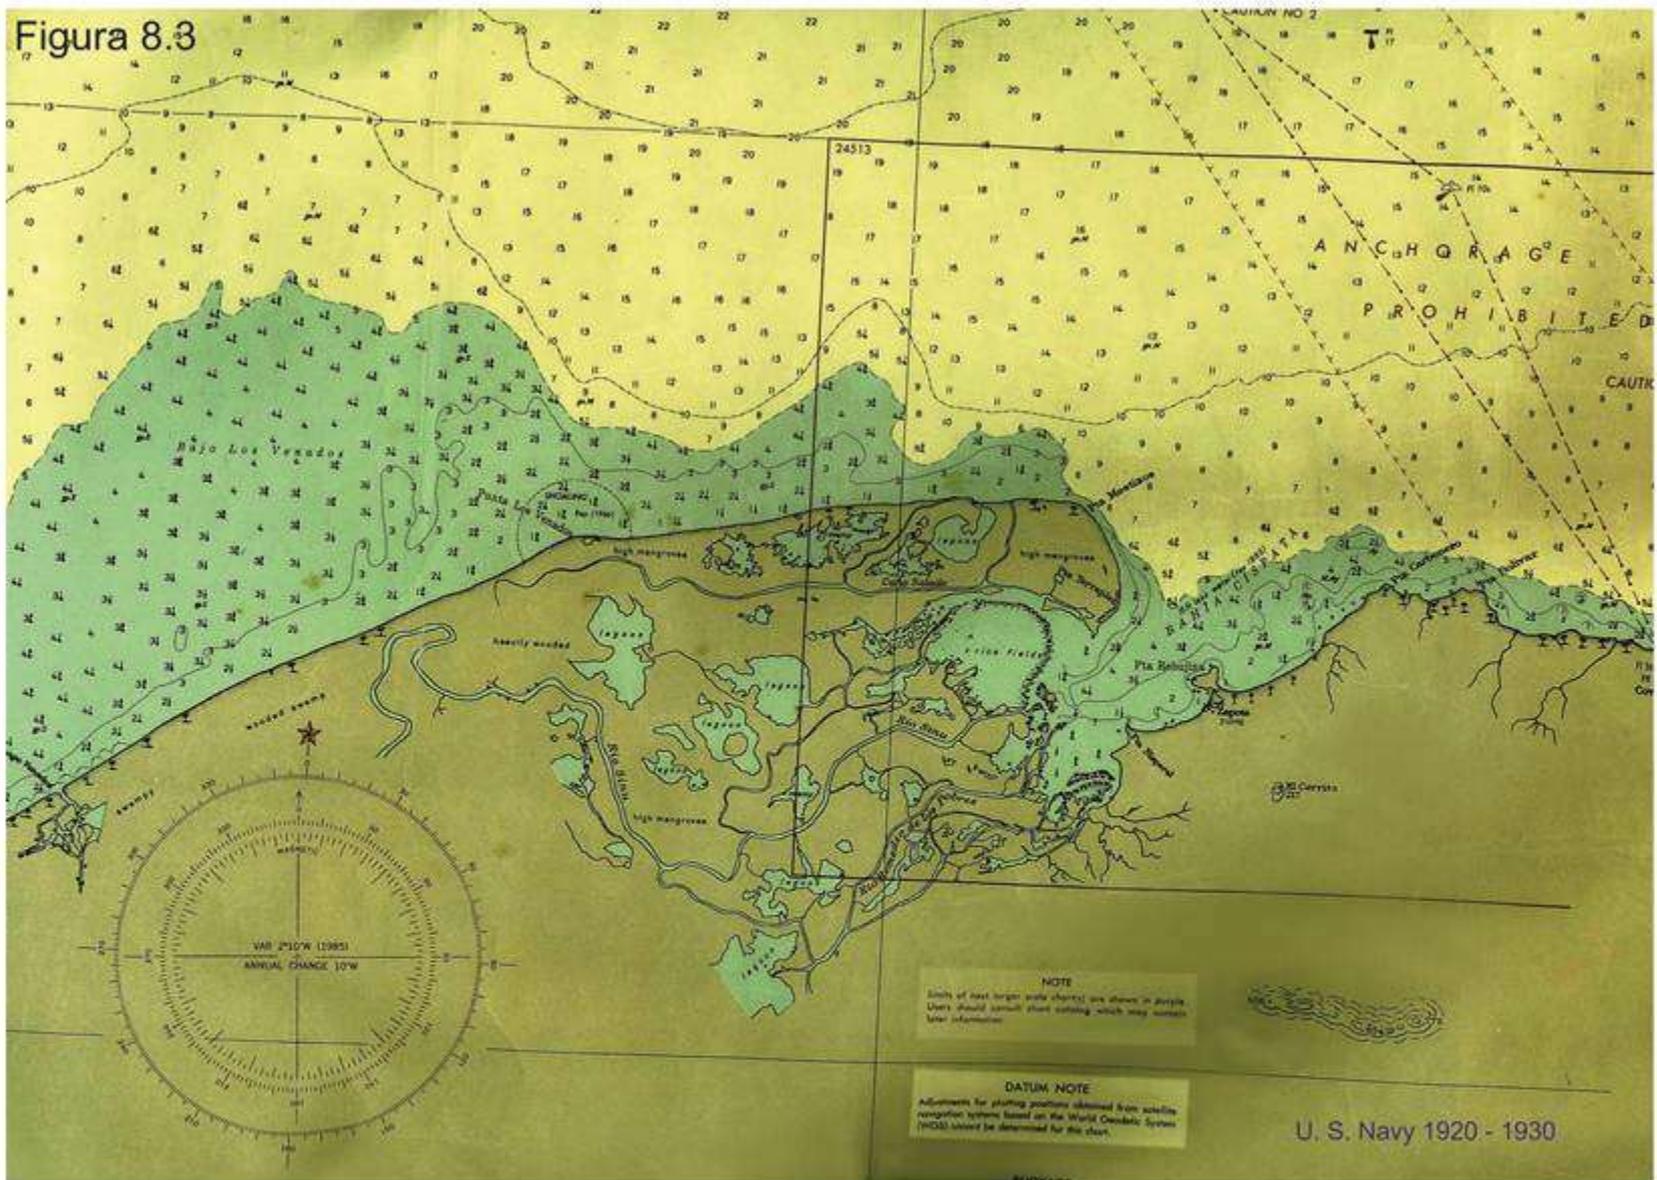
Figura 8.3

Carta Marina U. S. Navy que muestra la Bahía de Cispatá totalmente colmatada. En su desembocadura se observan cultivos de arroz (Rice Fields)
